NOTA INFORMATIVA:

# Presa La Vega

03 de febrero de 2009

**Comisión Estatal del Agua**

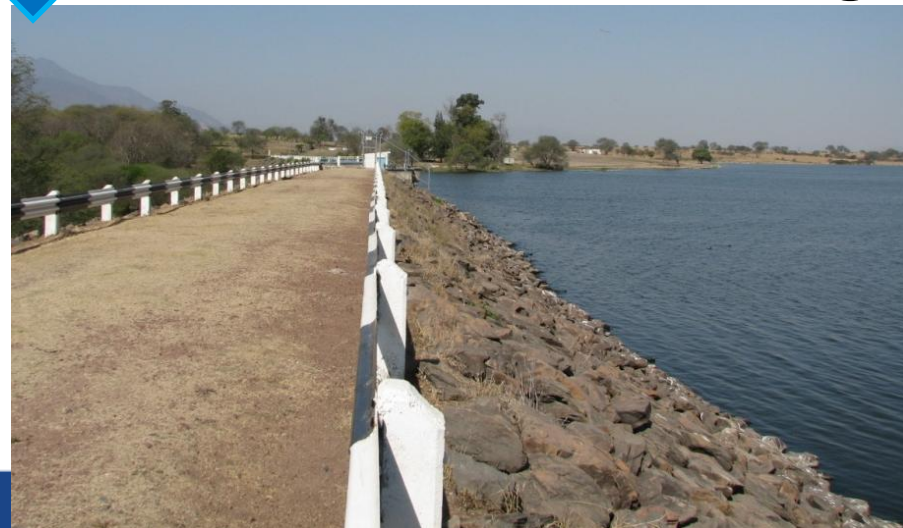
↓ Cortina de la Presa La Vega

<b>Zona</b>	<b>Observaciones</b>
<b>Cortina</b>	<p>Libre de maleza acuática. Nivel del agua: alto. ***El agua se desborda por el vertedor de demasías.</p>
<b>Restaurantes</b>	<p>Libre de maleza acuática. El nivel del agua aún invade la zona de restaurantes. Se entrevistó a la señora Ricarda Orozco Wences, representante del uso de servicios en el Comité, para conocer el comportamiento ambiental en el último bimestre. Ella explicó que no se ha tenido una presencia notoria de lirio, eventualmente llegan pequeños manchones que extraen manualmente.</p>
<b>Pesca</b>	<p>Libre de maleza acuática. Se entrevistó a pescadores en el restaurante La Cabaña, quienes explicaron que hay muy poco lirio marginal y las manchas en tránsito son totalmente inexistentes.</p>
<b>Andador Teuchitlán – La Estanzuela</b>	<p>Prácticamente libre de maleza acuática, se ven pequeñísimas franjas en la orilla. ***El lirio presente es muy poco, está pequeño y muy mal tratado.</p>

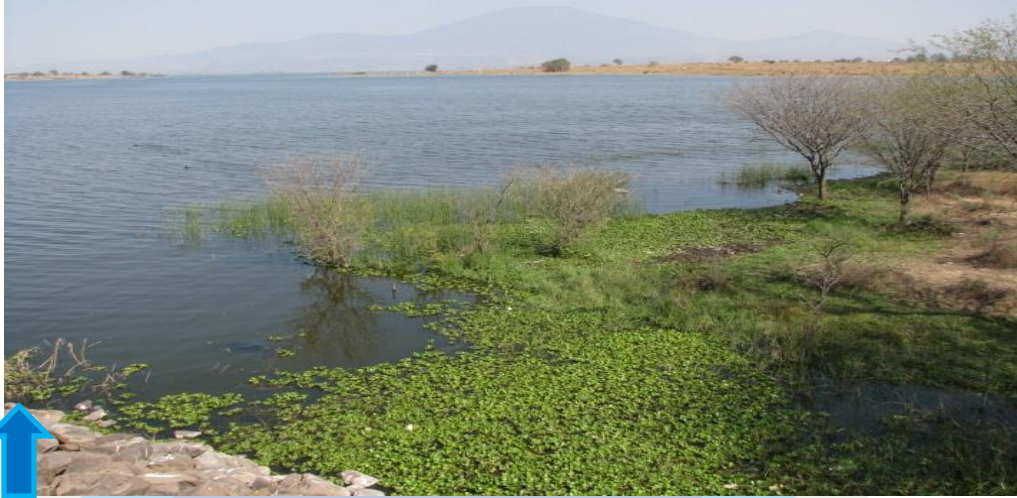
Mancha de lirio pequeño en el lateral de la cortina.

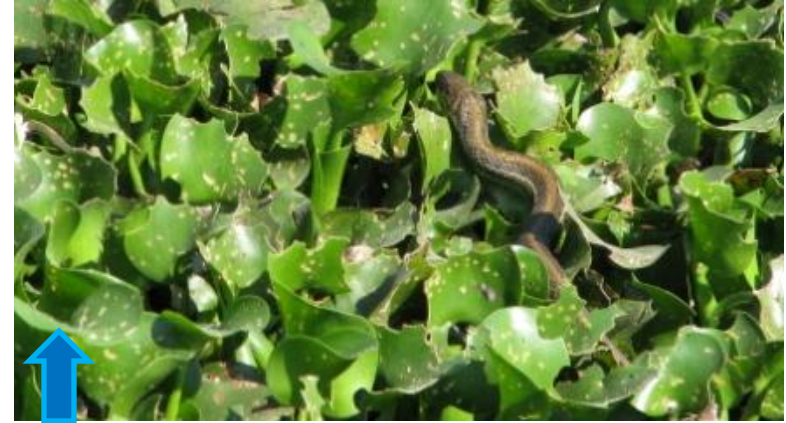
<b>Canal de descargas de aguas residuales de La Estanzuela</b>	<p>Alta densidad de maleza acuática en un espacio pequeño. Retención de maleza acuática funcionando adecuadamente. ***El lirio se encuentra muy maltratado, aparentemente mordisqueado y con manchas. Las matas son de tamaño pequeño.</p>
<b>Sitio arqueológico Guachimontones</b>	<p>Desde este sitio se tiene una vista panorámica del embalse, en la que se aprecia que el mismo se encuentra libre de maleza acuática, no se observa ninguna franja en tránsito.</p>

Mancha de lirio fuera del embalse, en el canal de descargas de La Estanzuela.

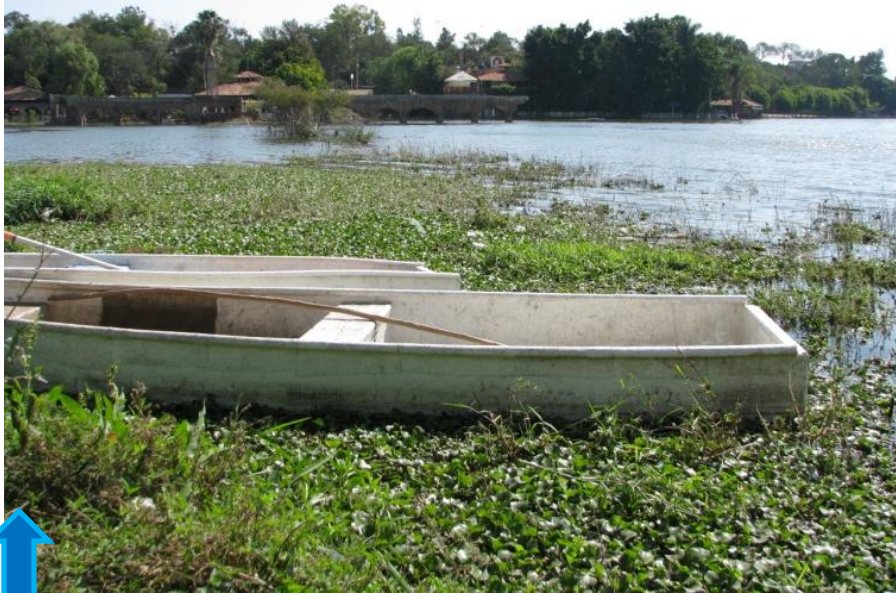
Mancha de lirio pequeño en la salida de la descarga Teuchitlán.
