Comité Técnico para el Manejo Integral de la Presa la Vega

Recorrido de supervisión
22 de junio de 2009

Informe del segundo recorrido de supervisión en la Presa La Vega, junio 2009

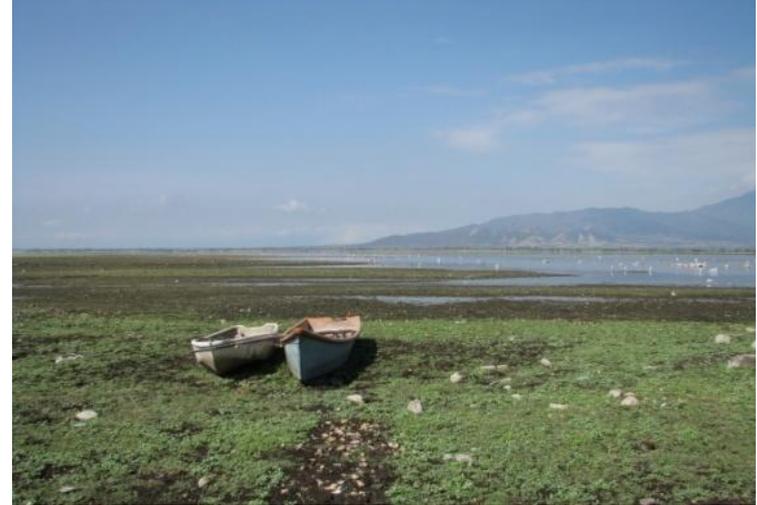
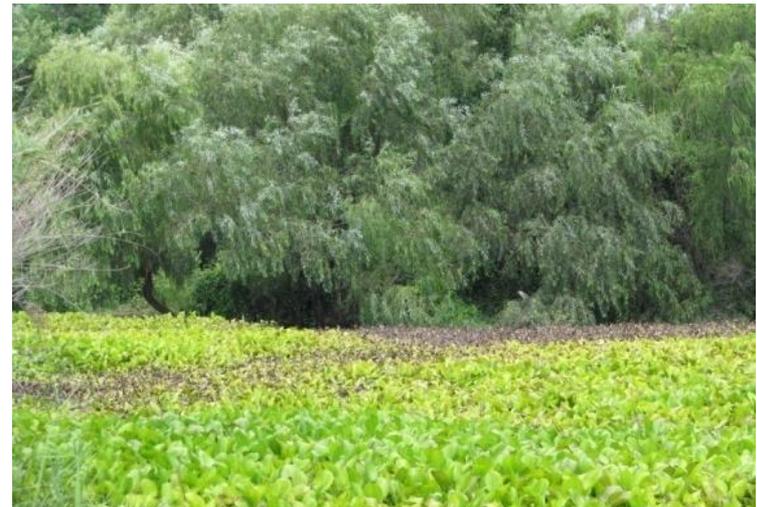
- La Presa La Vega se encuentra prácticamente libre de maleza acuática.
- El Arroyo El Tajo y el canal de descarga de la Estanzuela tienen niveles altos de lirio acuático.
- Una parte de la maleza acuática de El Tajo ha sido asperjada con algún tipo de herbicida no acuático por parte de los usuarios del ejido de El Tajo; presumiblemente utilizaron el tipo glifosato faena.

- Realizar acciones de limpieza y control de lirio acuático en el Arroyo El Tajo.
- Dar seguimiento al uso de químicos y herbicidas en la cuenca propia de La Presa, recomendando a los agricultores utilizar productos de menor toxicidad.
- Realizar recorridos de supervisión periódica (bimestrales).
- Promover la realización de estudios de aves acuáticas en el sitio por la riqueza en la biodiversidad regional que representan y para lograr su promoción como sitio Ramsar.
- Realizar análisis de calidad del agua de la Presa La Vega y sus afluentes principales.
