Comité Técnico para el Manejo Integral de la Presa la Vega

Recorrido de supervisión
15 de abril de 2010

Informe del primer recorrido de supervisión en la Presa La Vega, 15 ABR 2010

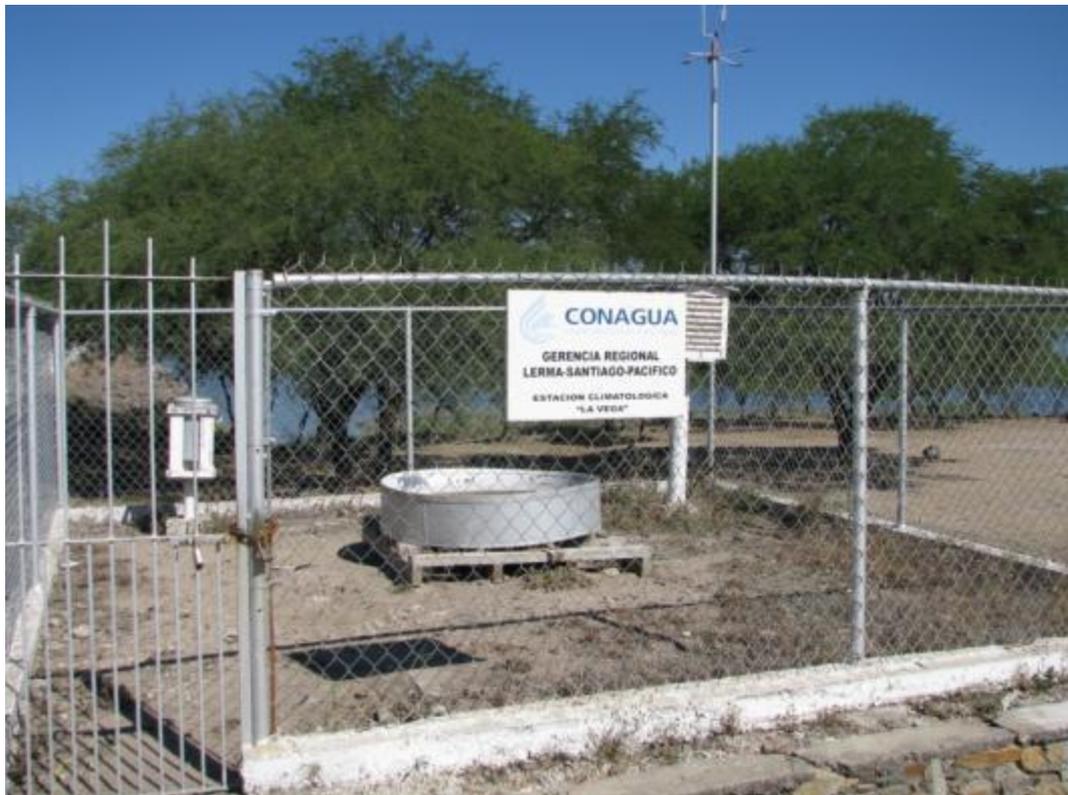
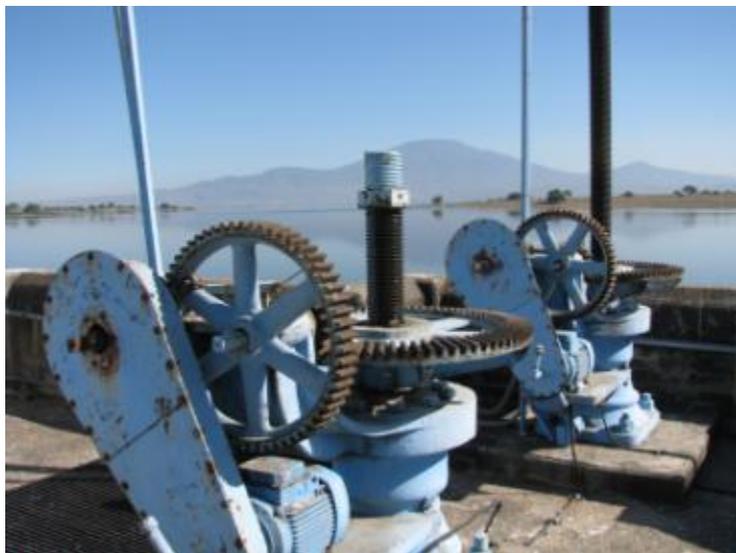
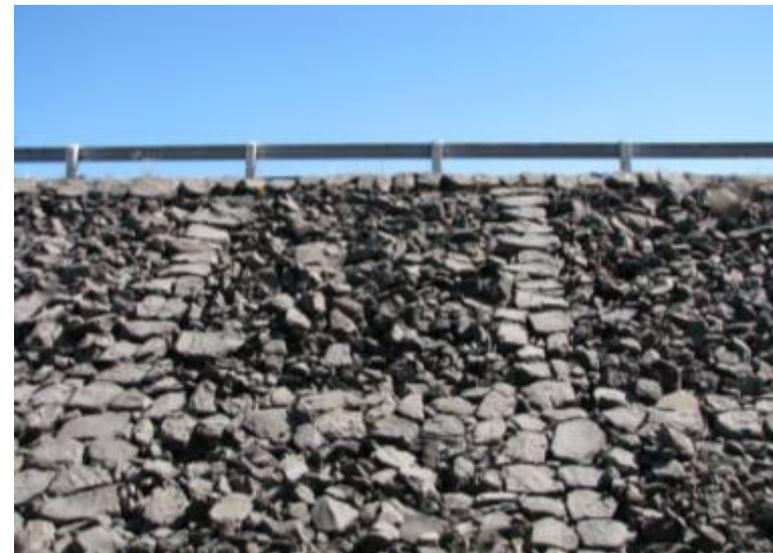
Zona de la cortina

Se inició con un breve recorrido en la zona de la cortina guiado por el representante de la CONAGUA. Se documentó fotográficamente el estado de la infraestructura y del equipo de medición de la estación climatológica.

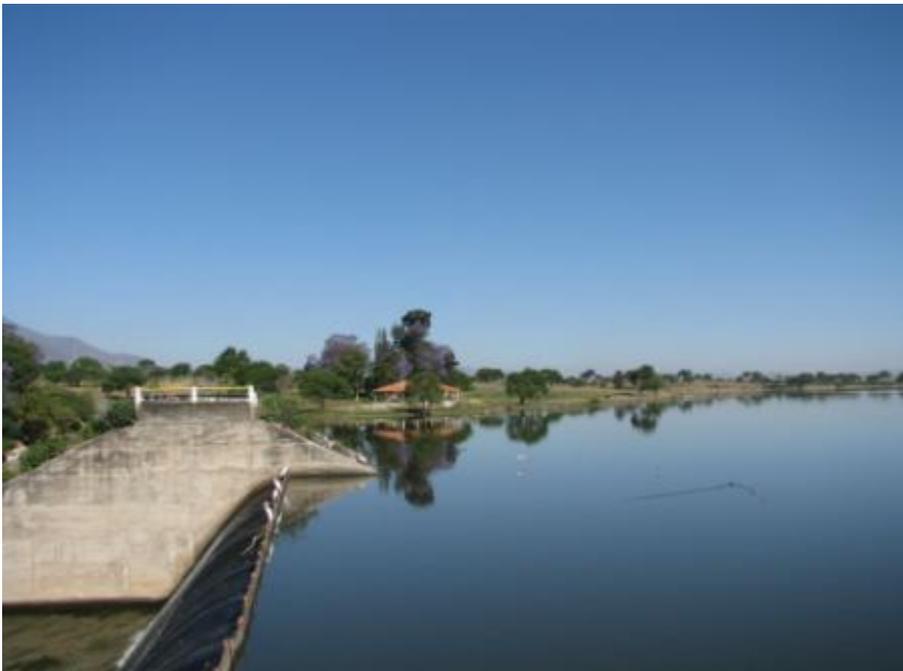
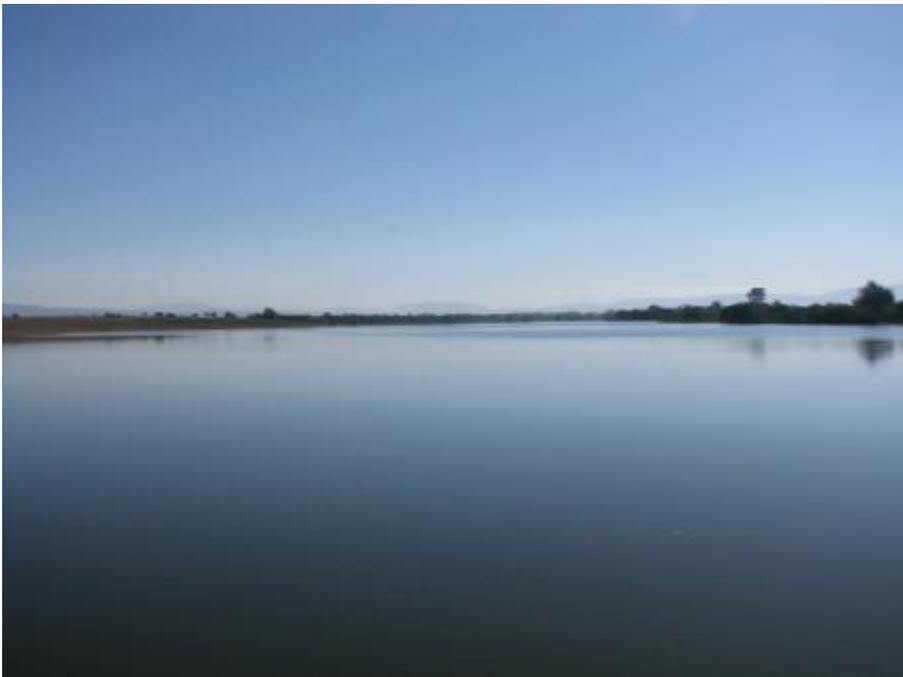
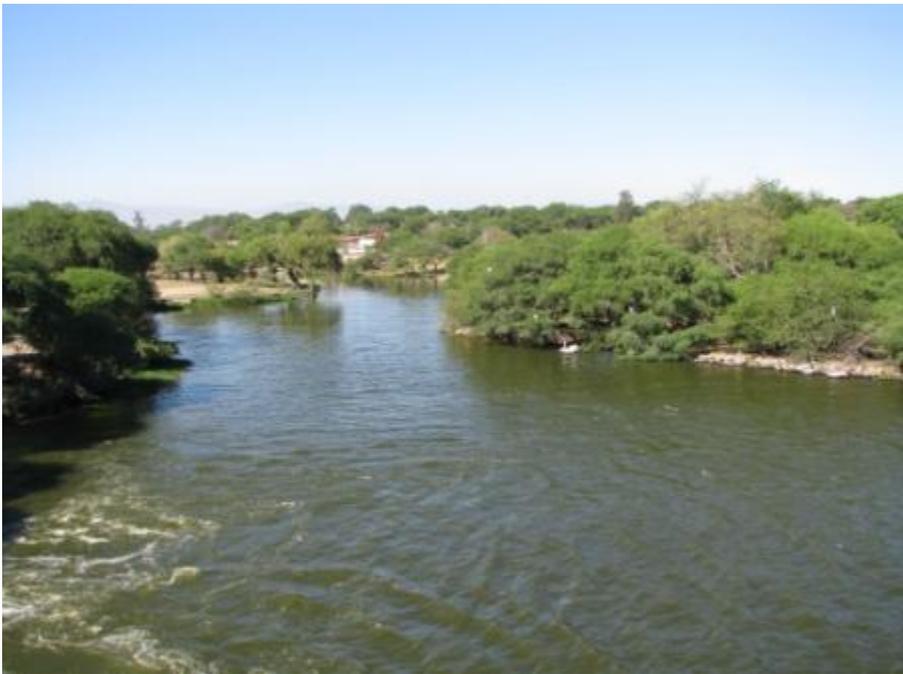
Zona de la cortina

Posteriormente se procedió a la observación y documentación del estado del nivel del agua, la presencia de aves y de plantas acuáticas.

Se encontró que el nivel que se conserva es muy bueno para la etapa entrada de estiaje en la que estamos.

Respecto a la maleza acuática se encontró una zona libre de estas plantas, no se avistaron manchas importantes, ni lirio acuático marginal.

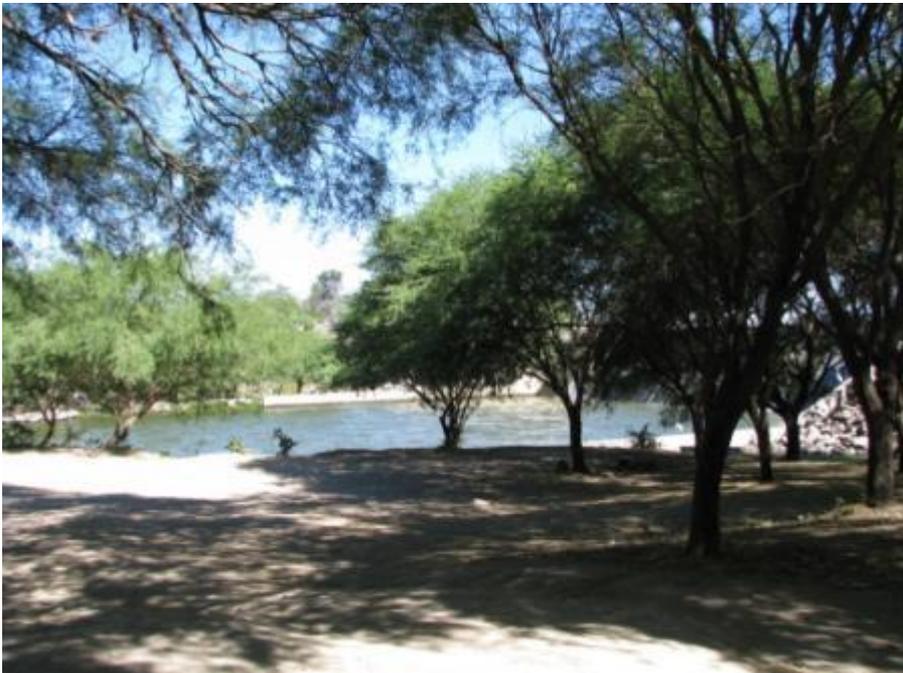
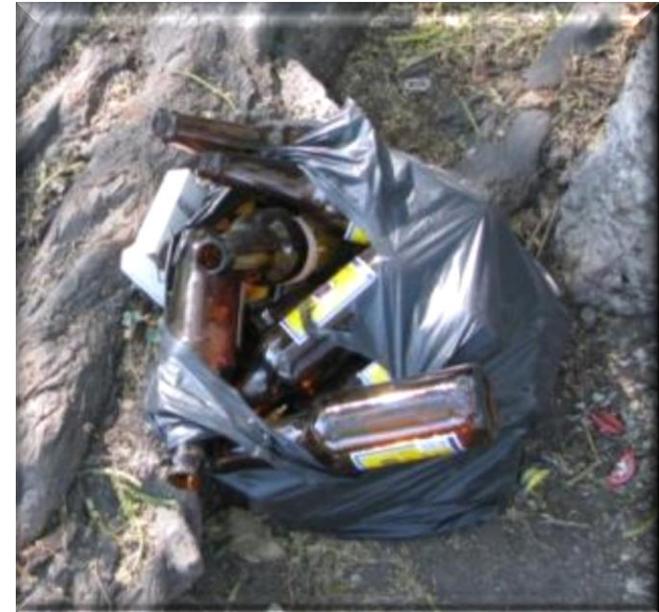
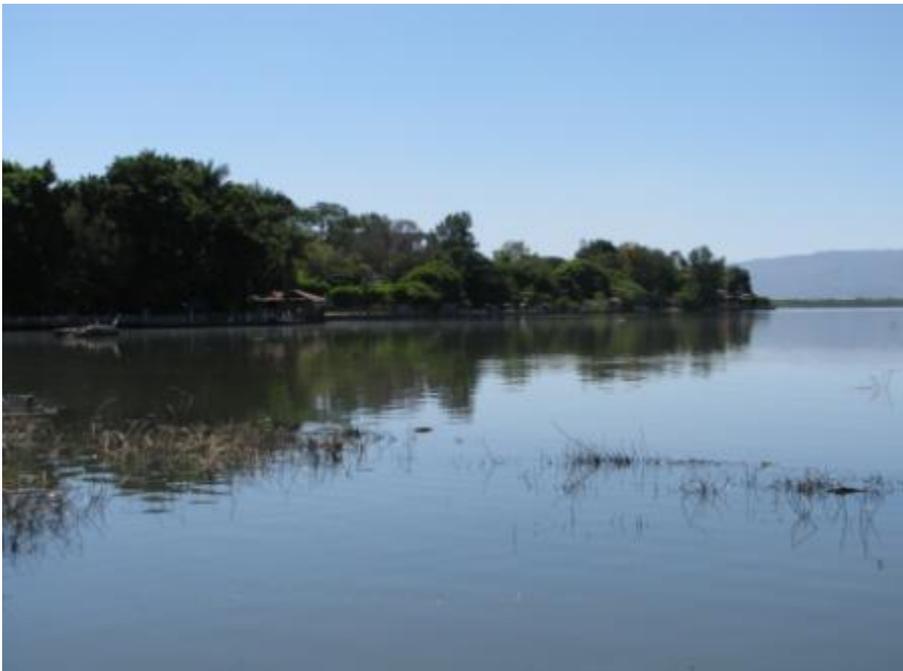
Inicio del Río Ameca

Aguas debajo de la zona de la cortina inicia el Río Ameca, por su belleza natural y el agradable arbolado es una zona de recreación muy utilizada; sin embargo los visitantes dejan basura constantemente.

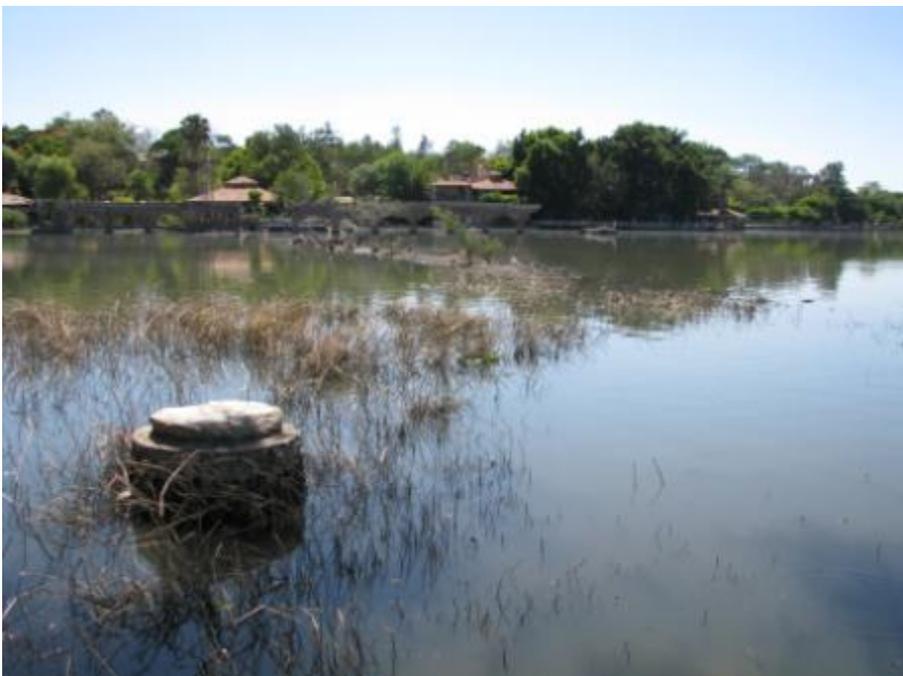
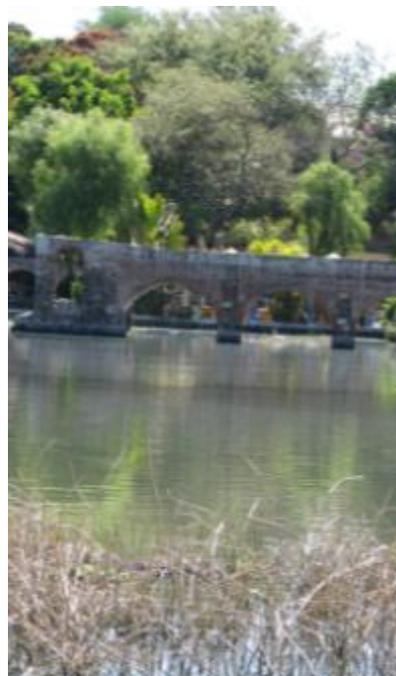
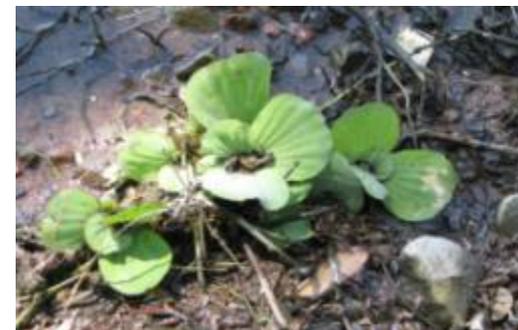
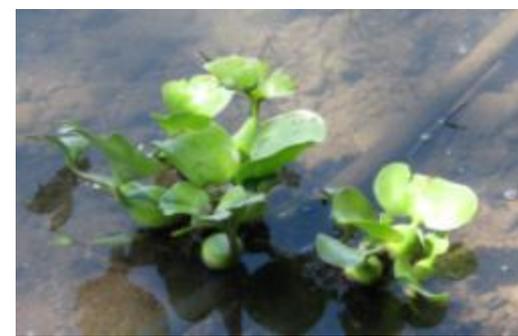
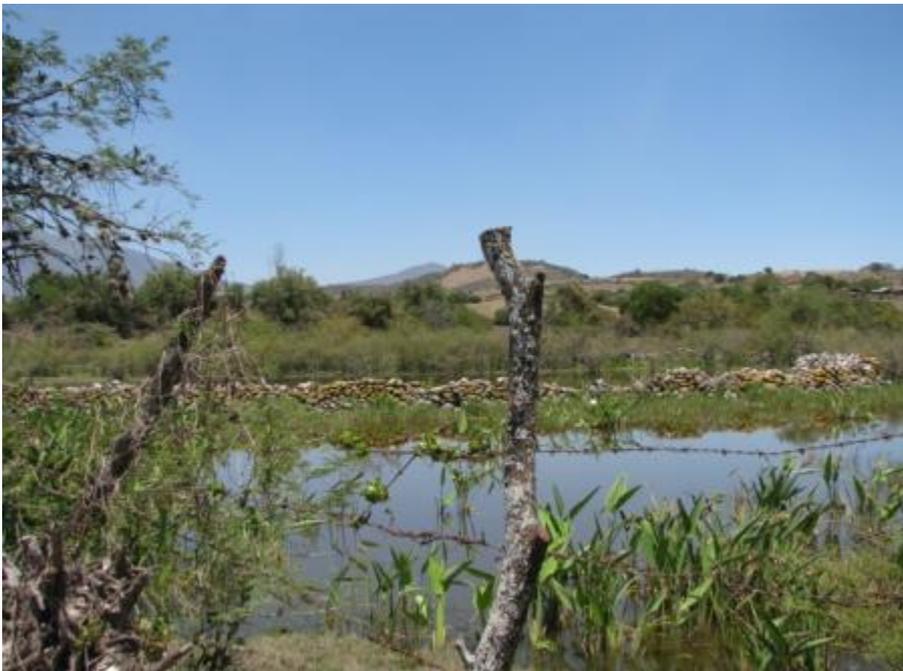
Zona de restaurantes

Se visitó la zona de restaurantes y de los arcos, encontrando que en este sitio se nota la disminución en el nivel del agua. En términos generales la zona se encuentra libre de maleza acuática; sin embargo se encontraron plantas aisladas de lirio acuático y lechuga de agua.

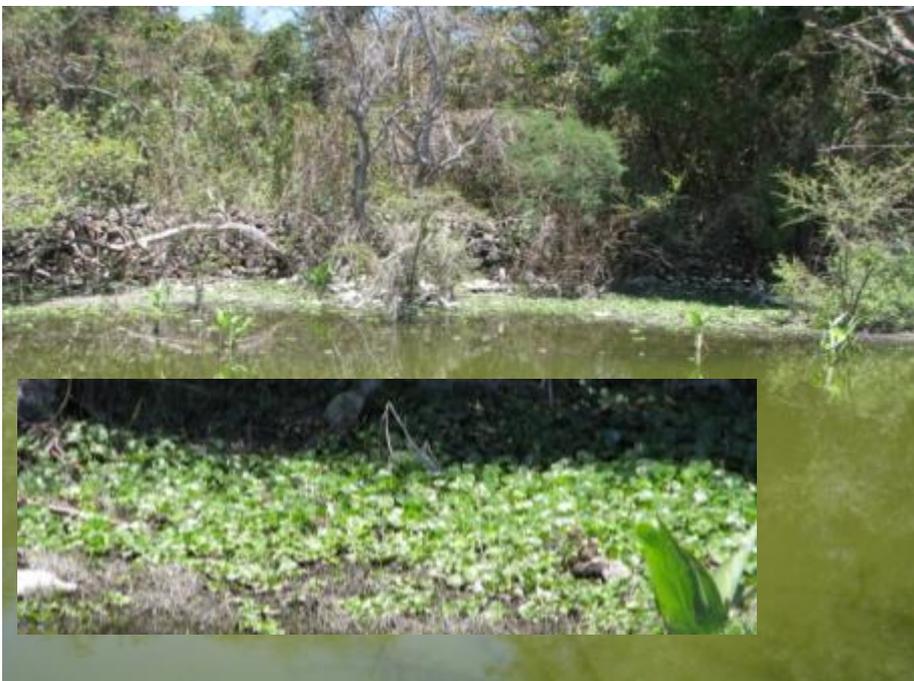
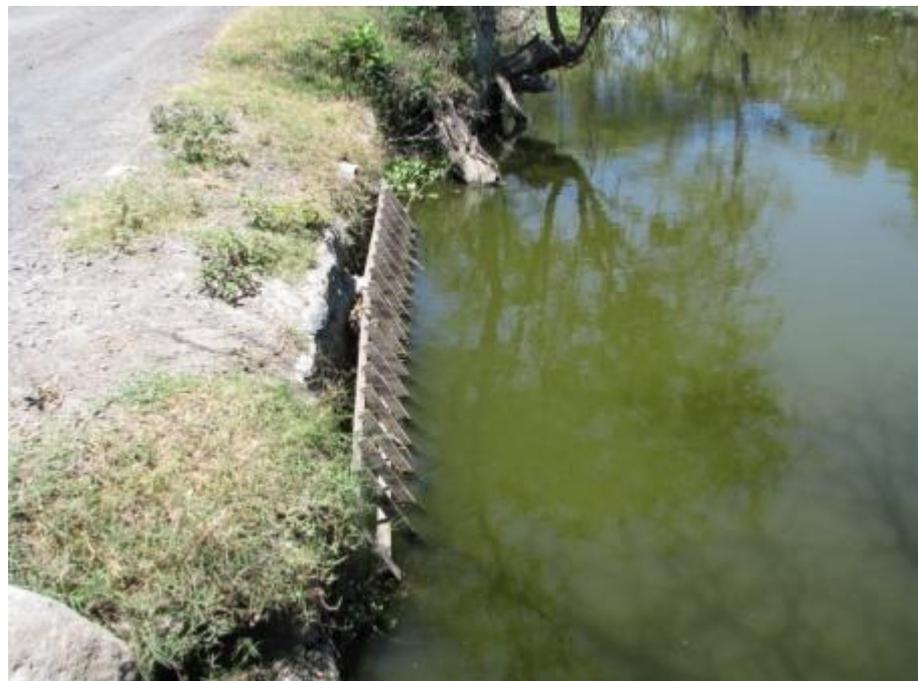
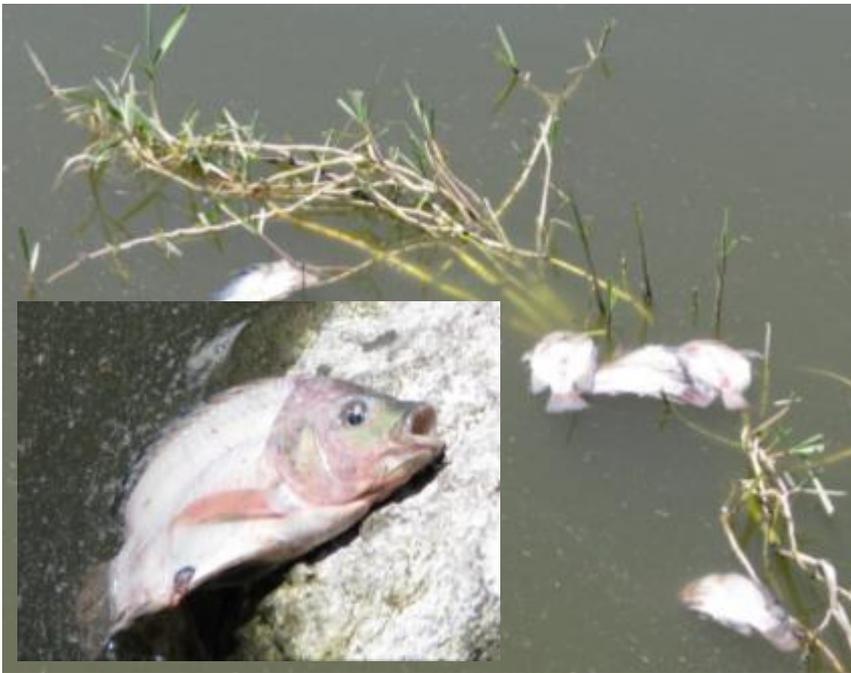
Confluencia del canal de la Estanzuela

En este sitio se encontró maleza acuática marginal de tamaño pequeño, procedente de la semilla que se encontraba en la zona. Se documentó la presencia de la rejilla que se instaló en el 2008 para evitar el ingreso de las plantas acuáticas al embalse.

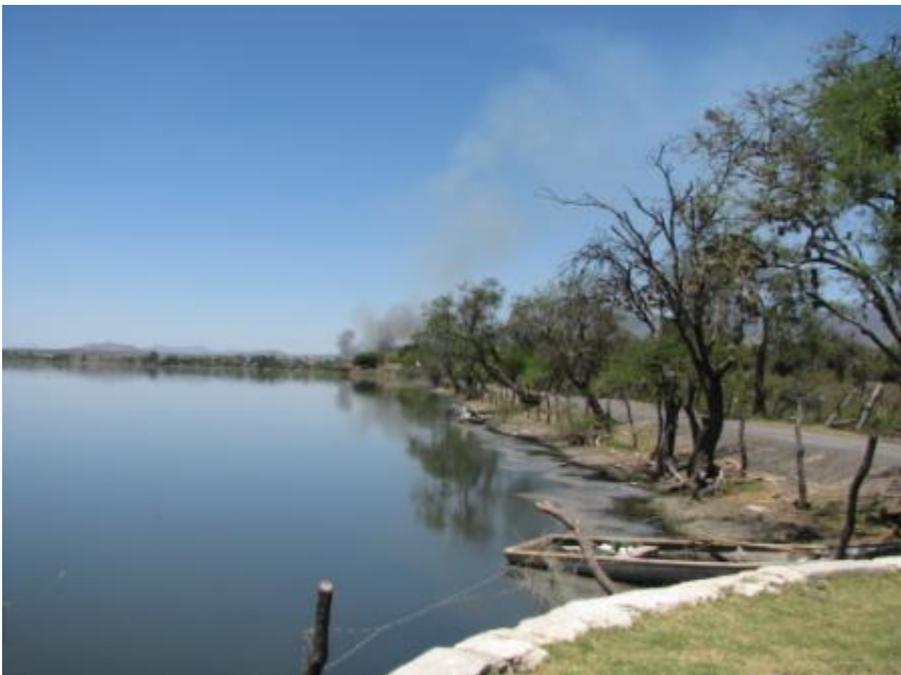
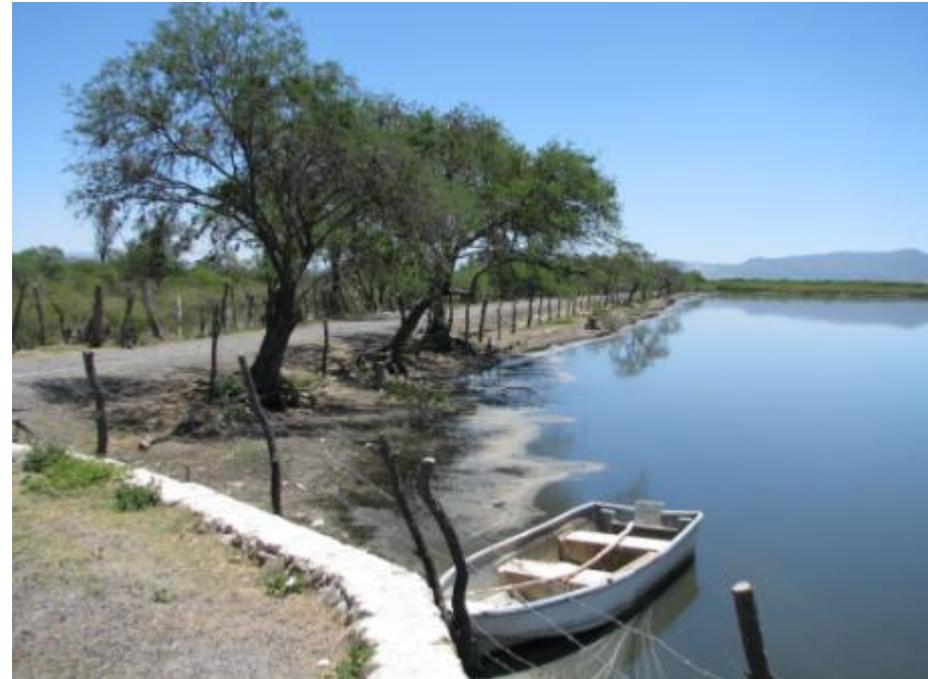
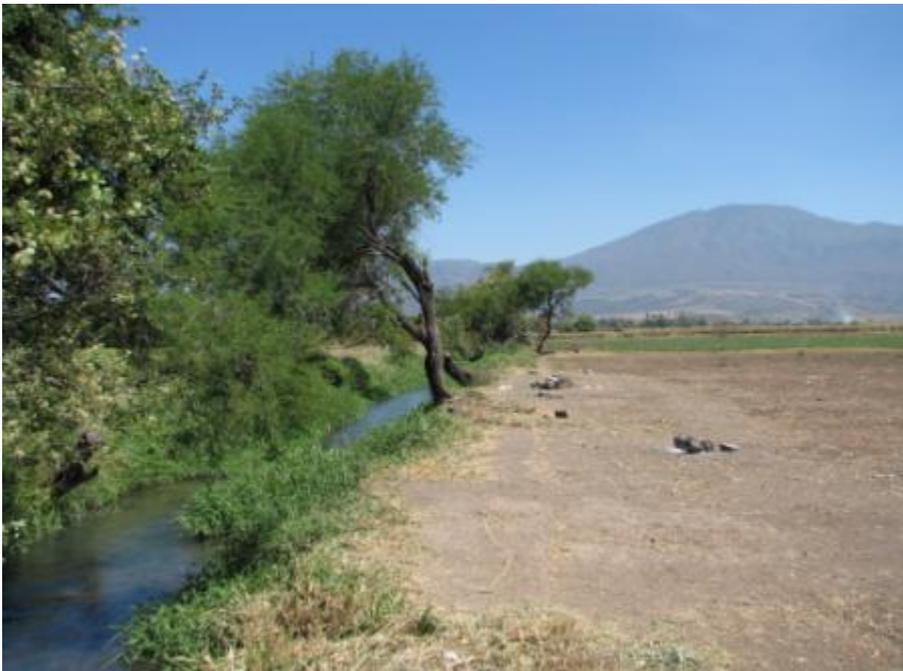
Andador camino antiguo a Guadalajara

Esta zona se encontró libre de maleza acuática; sin embargo se encontró la presencia de otra fuente de contaminación: la disposición inadecuada de pescado fileteado. Esta situación afecta a la calidad visual y paisajística de la zona, además es foco de contaminación y malos olores.

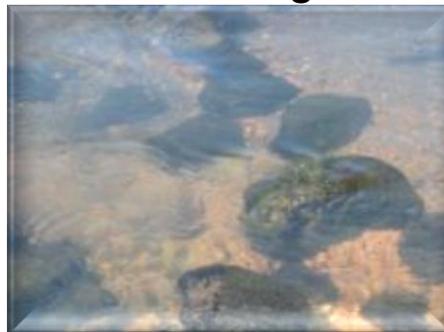
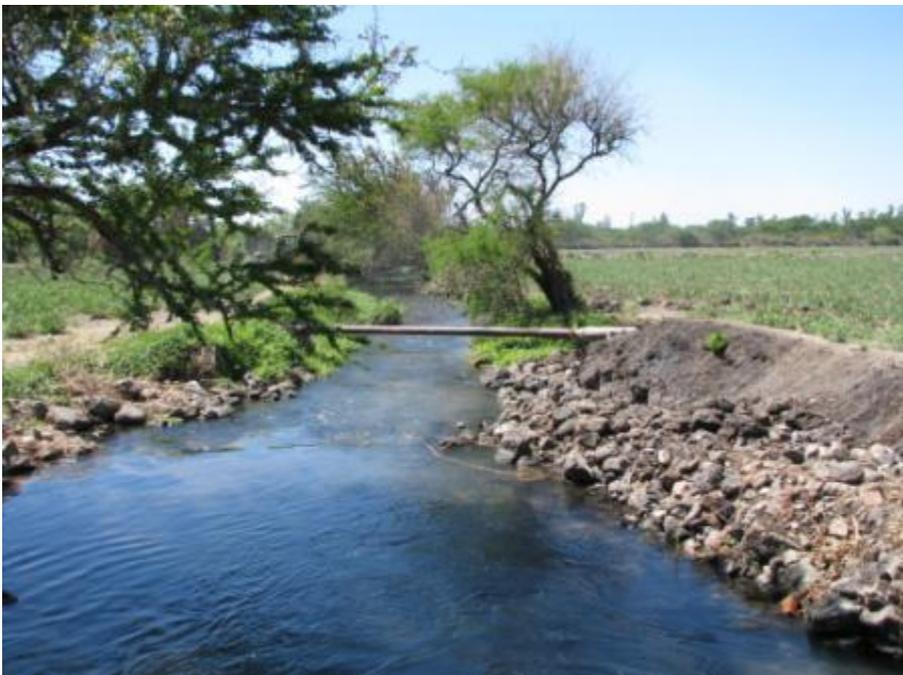
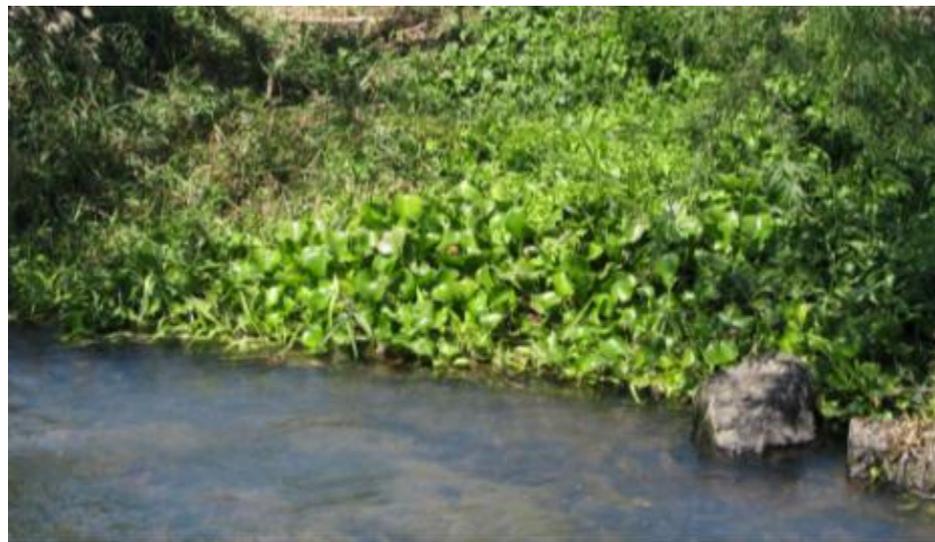
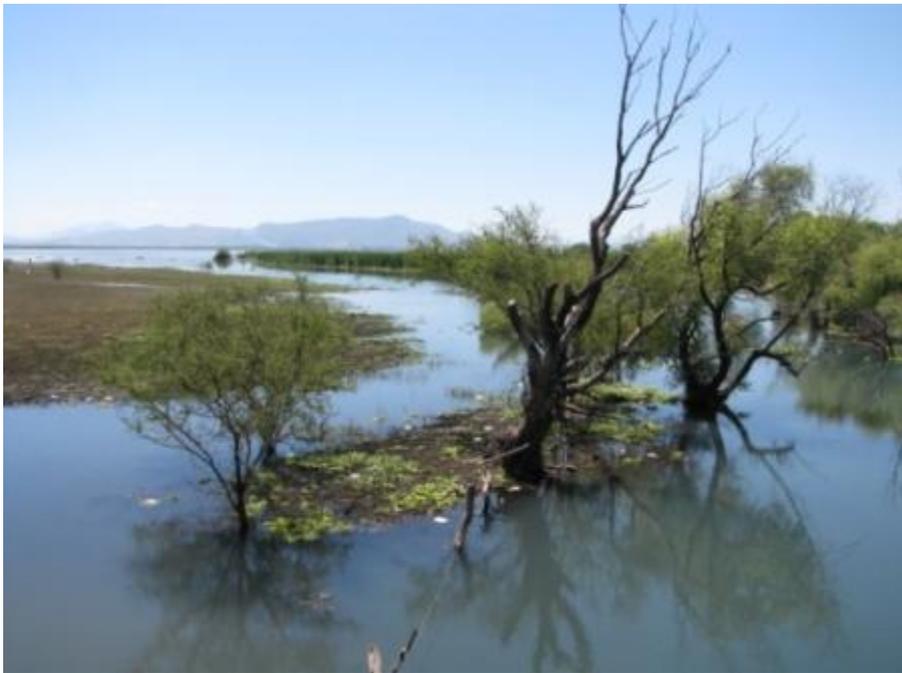
Arroyo El Tajo

Se recorrieron varios tramos del arroyo con fácil acceso, se encontró el agua cristalina y el arroyo libre de paso, sin embargo se encontró la presencia de lirio acuático marginal.

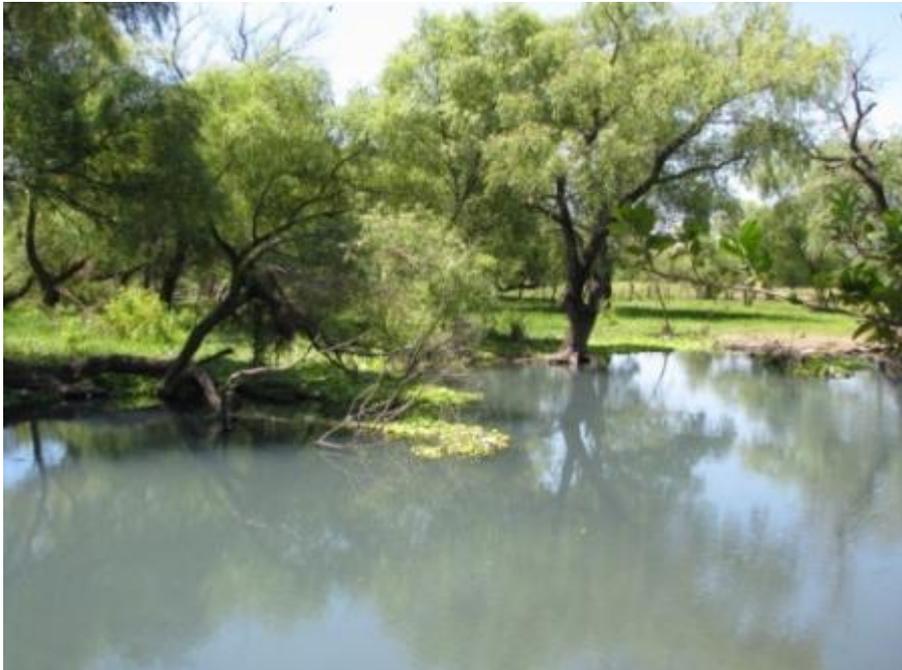
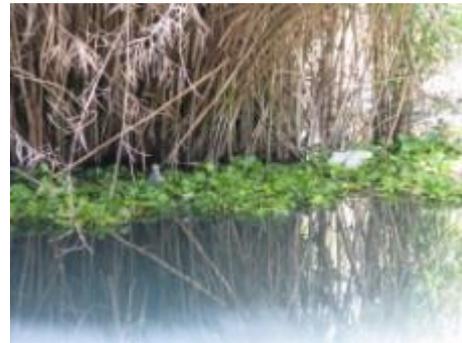
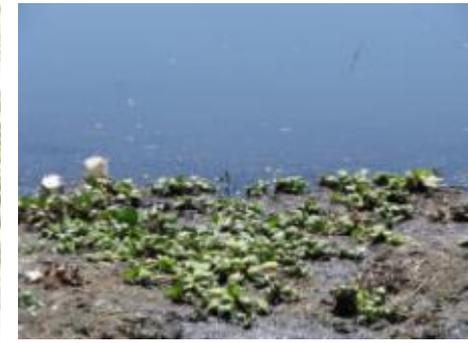
Desembocadura del Arroyo El Tajo

En esta zona se notan significativamente las acciones de control de lirio acuático realizadas en octubre pasado. Se ven los claros de agua en dónde todo antes era verde.

En las orillas se observa el rebrote de semilla de lirio acuático. Las plantas pequeñas inician a desplazarse por las márgenes.

Otro reto es la presencia de basura diversa en toda la zona (ver siguiente diapositiva).

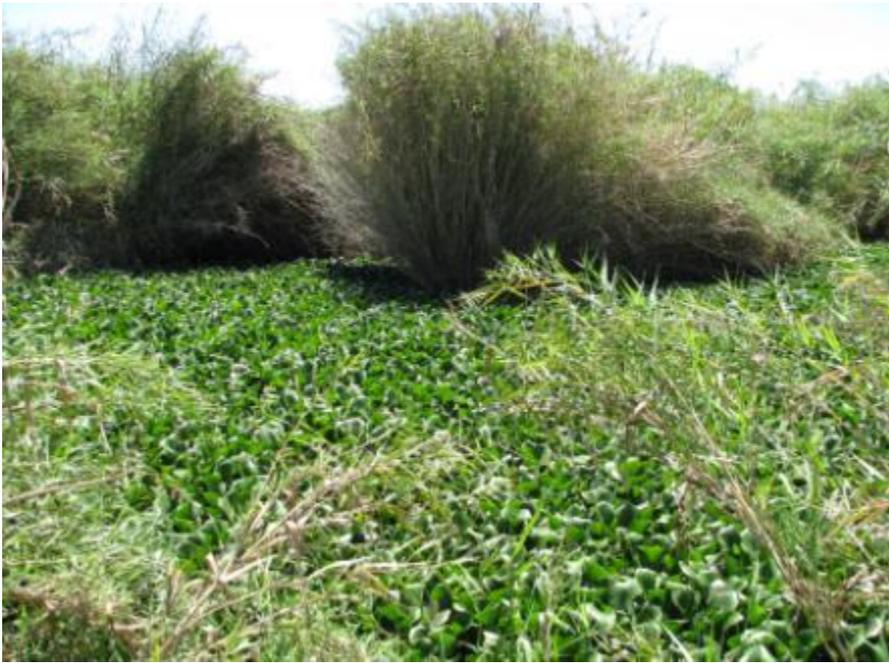
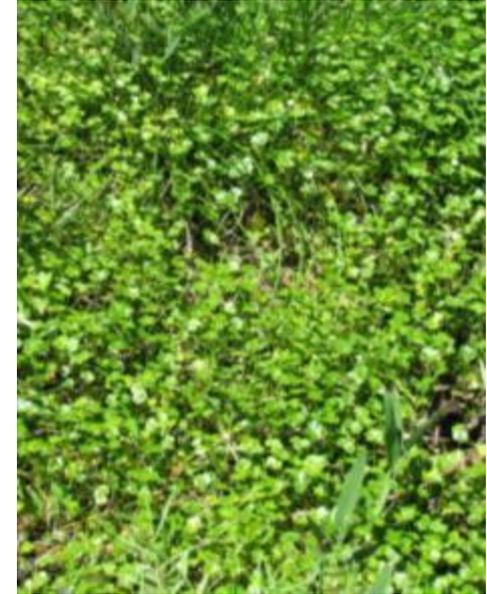
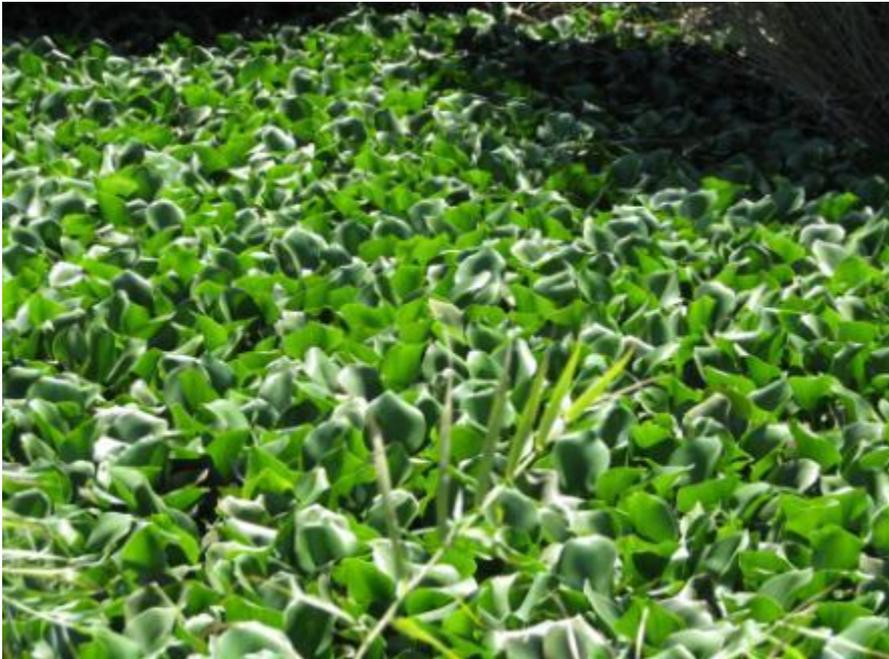
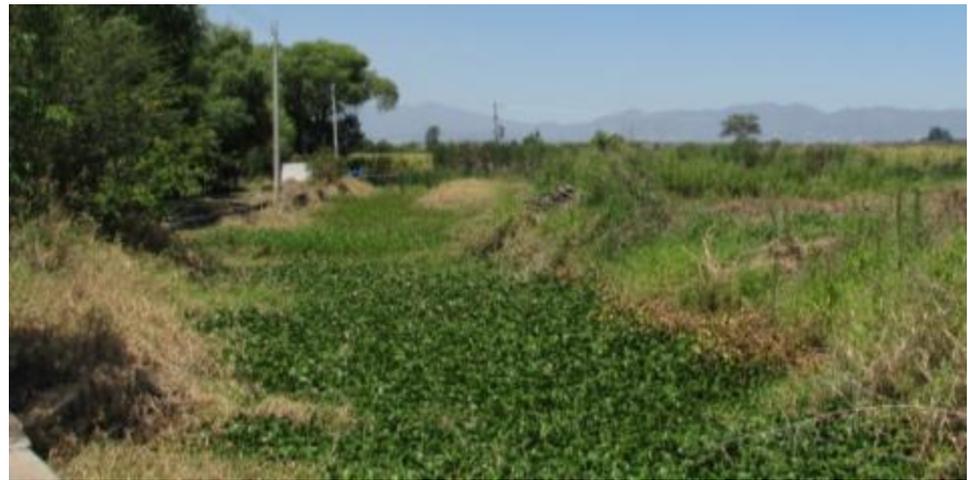
En la zona norte de La Morita se encuentra un canal con presencia de lirio acuático denso; sin embargo se encuentra confinado y no tiene acceso directo al Arroyo El Tajo. También se encontró la presencia de ombligo de venus.

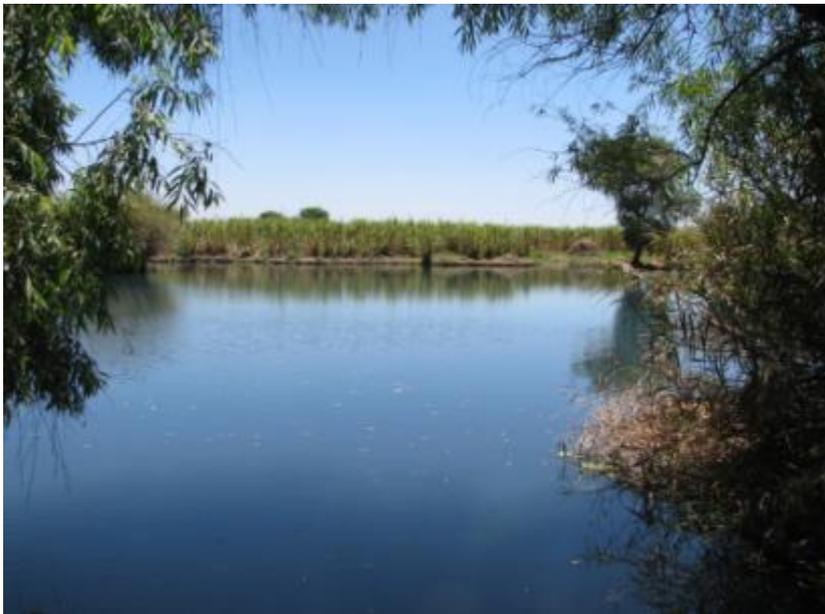
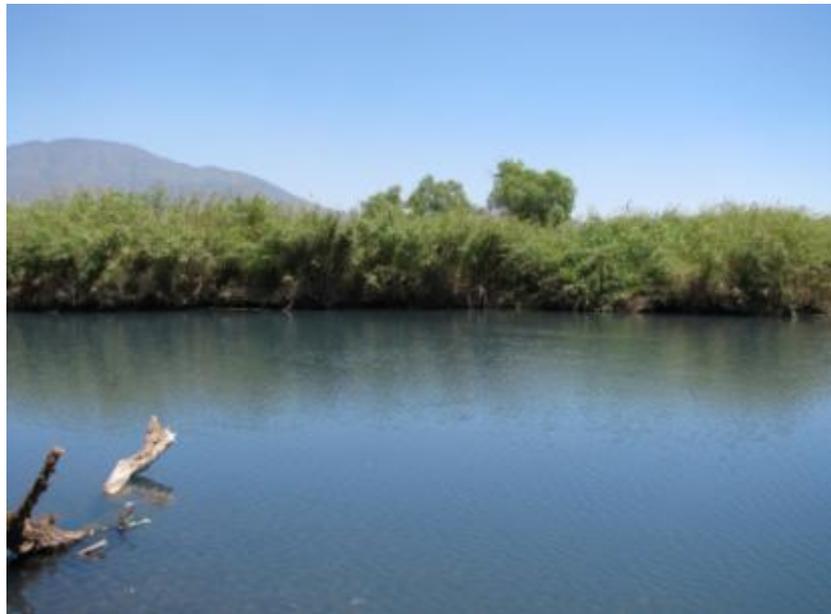
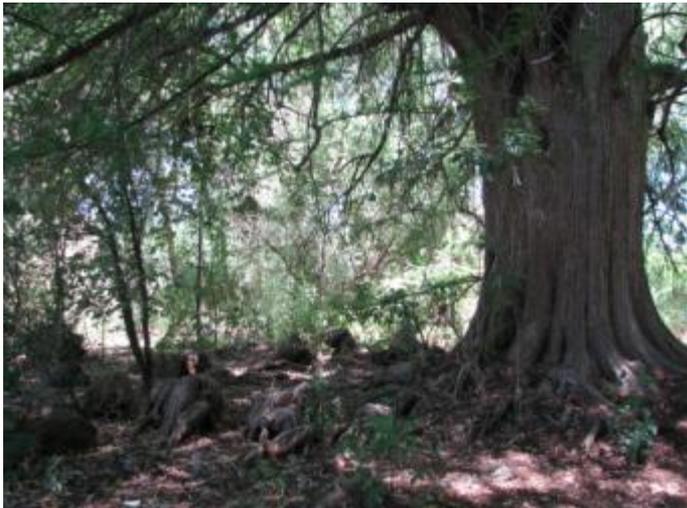
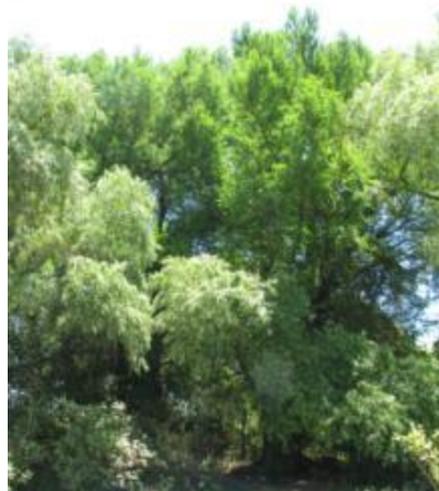
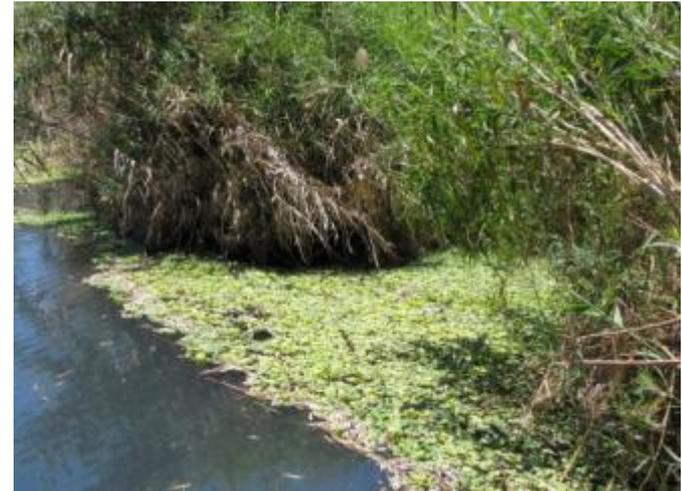
La Morita El estanque La Morita se encuentra libre de lirio acuático. Este es un sitio ejemplo de los beneficios paisajísticos de las acciones de control de maleza en octubre pasado. Se documentó la presencia de lechuga de agua y carrizo, así como de dos sabinos de gran tamaño.
