21 / OCTUBRE / 2010

PRESA LA VEGA

Cómite técnico para el manejo integral

III Recorrido de supervisión 2010

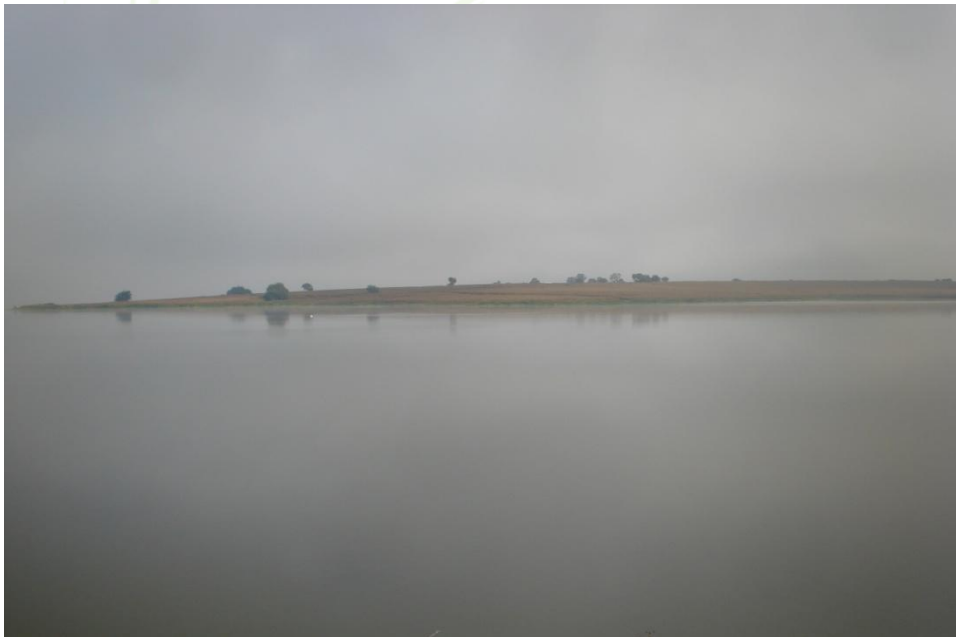
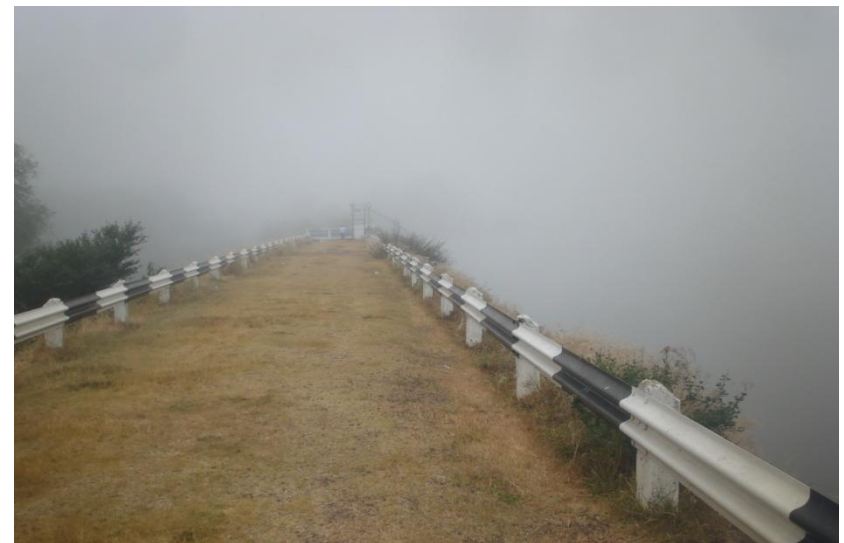
Zona de la cortina

Se inició con un breve recorrido en la zona de la cortina.

Se documentó fotográficamente el estado de limpieza de la zona y la presencia de neblina.

Se observó el nivel del agua con la presa al 100% de su capacidad.

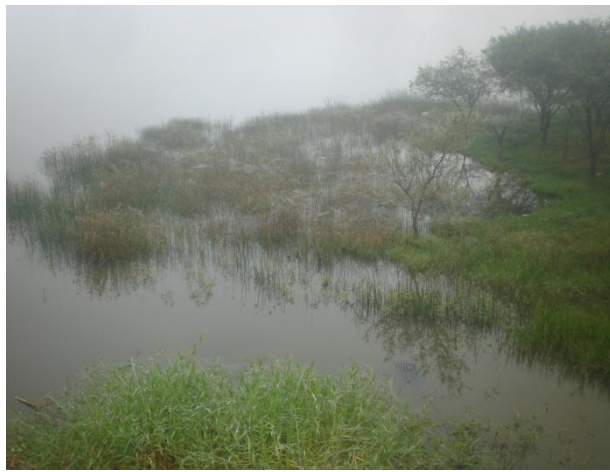
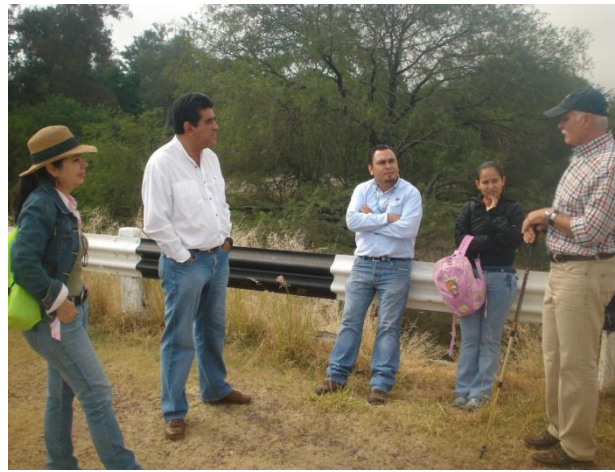
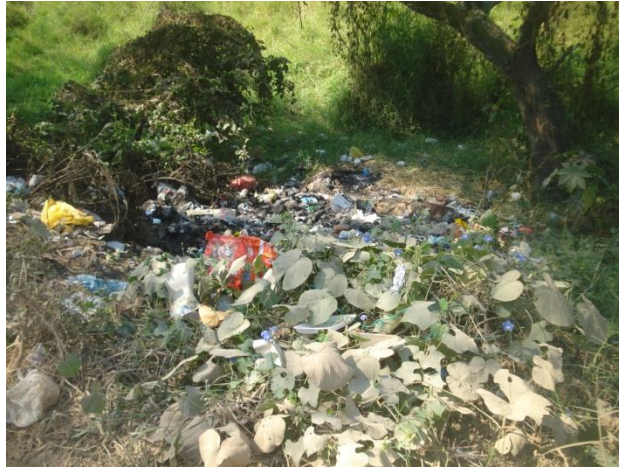
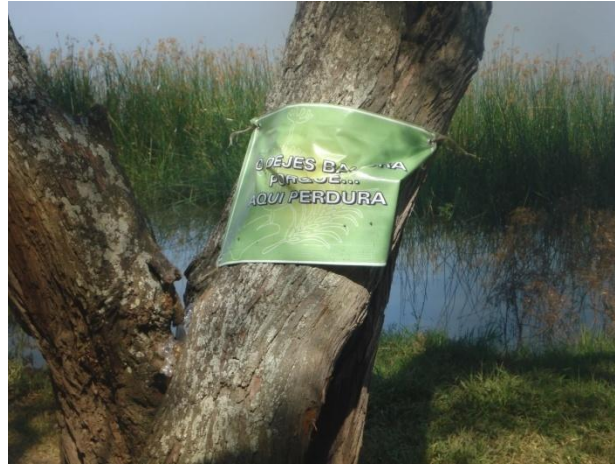
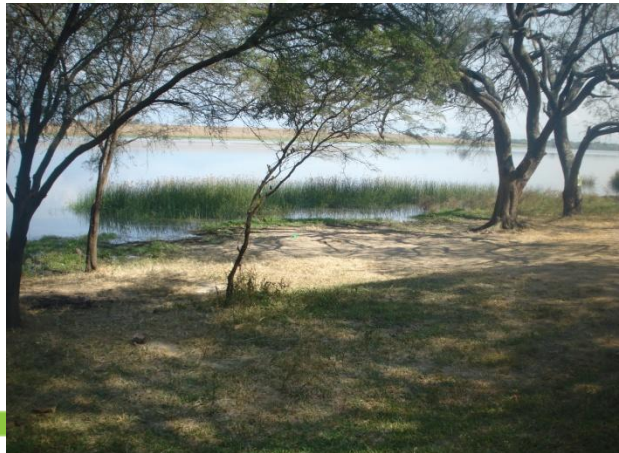
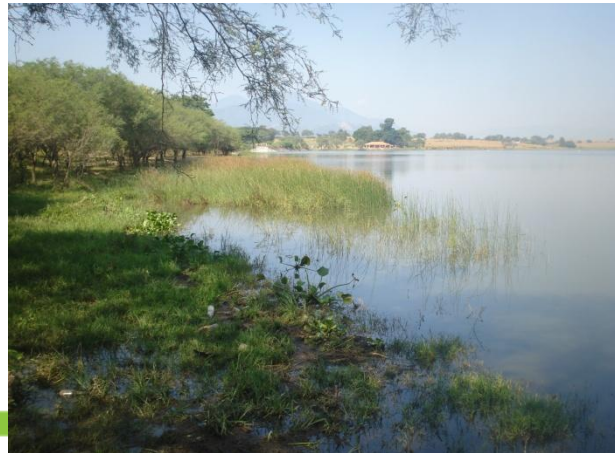
Zona aledaña a la cortina

En este sitio se observó presencia de basura. También se colocaron letreros para solicitar su limpieza a los visitantes.

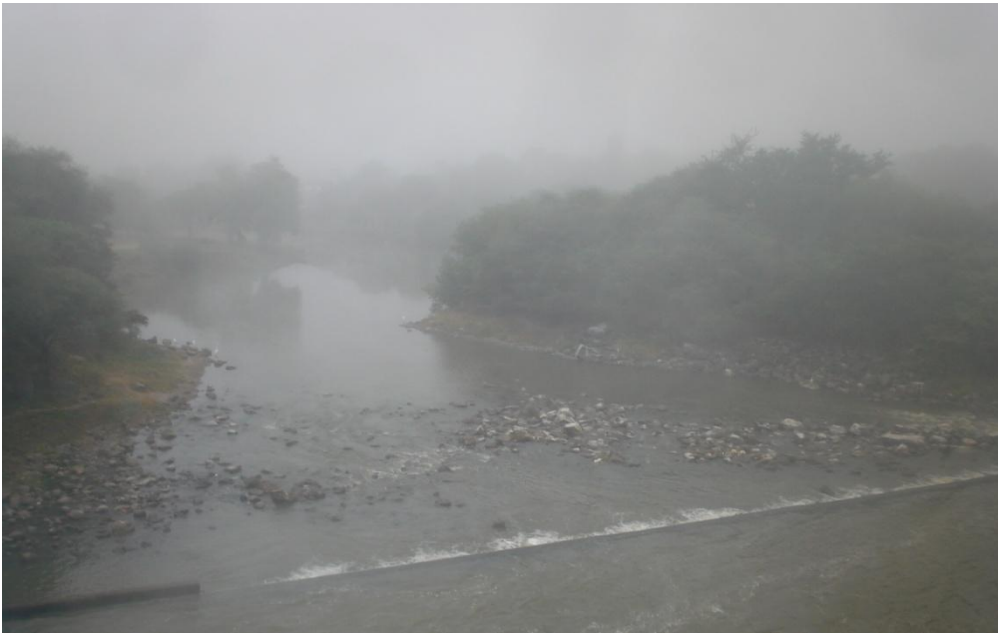
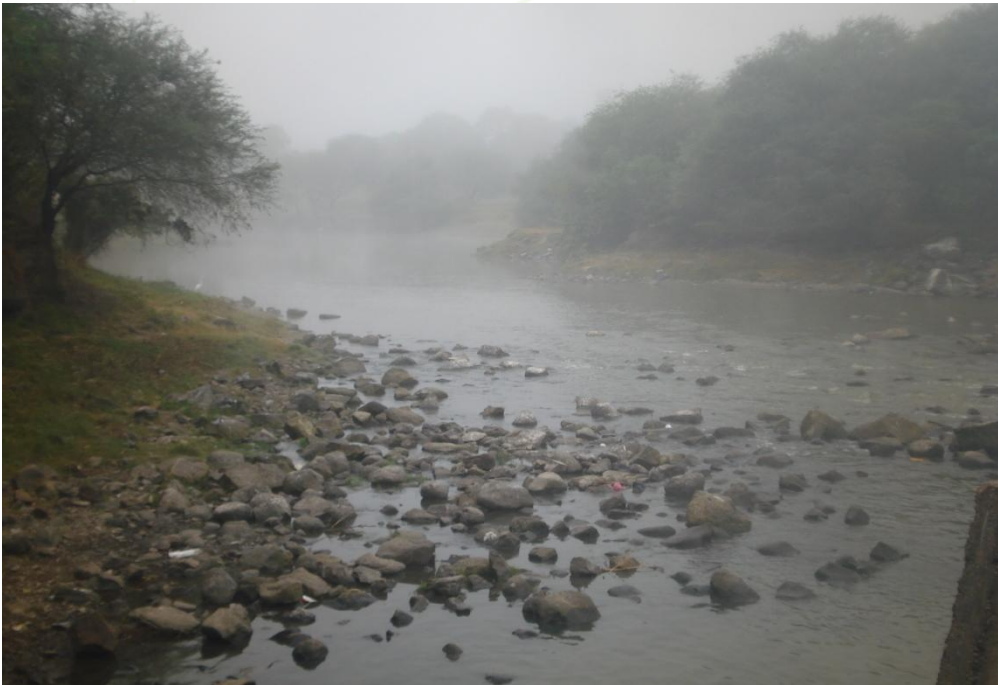
Inicio del Río Ameca

Aguas debajo de la zona de la cortina inicia el Río Ameca, por su belleza natural y el agradable arbolado es una zona de recreación muy utilizada.

No había mucha visibilidad por la neblina, sin embargo no se encontraron cantidades relevantes de basura.

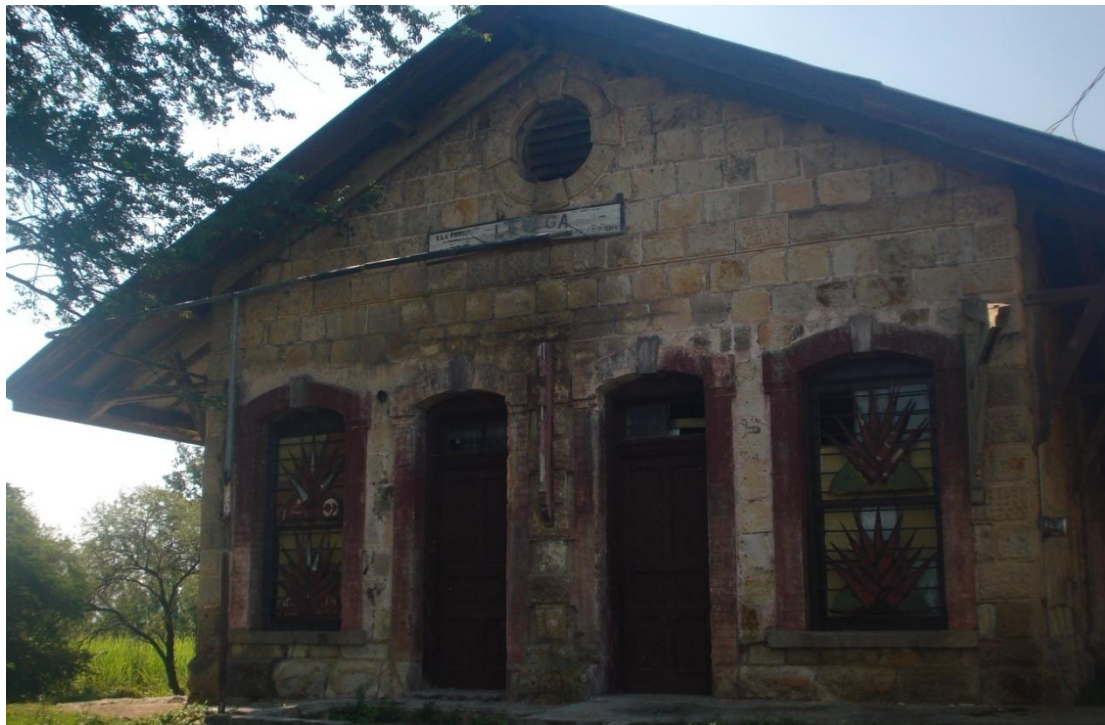
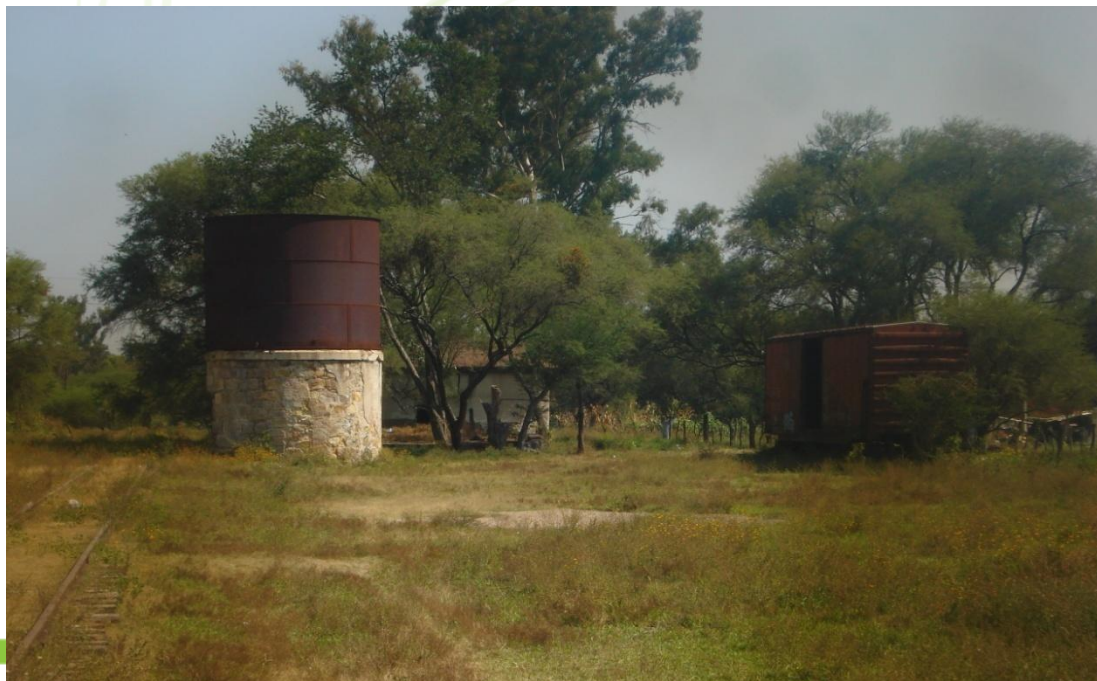
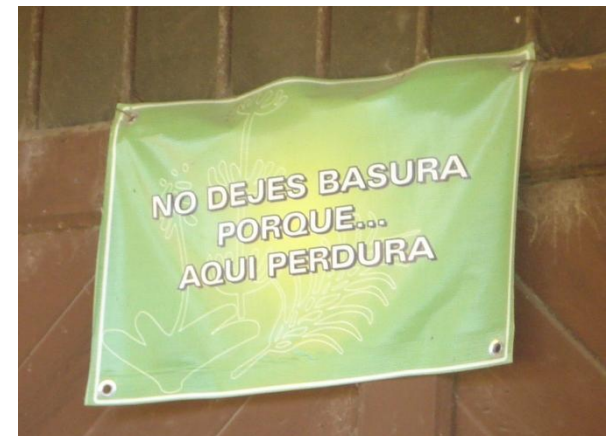
Vías Verdes

Este punto se ubica en la zona aledaña a la localidad de La Vega.

Se visitó la antigua estación de ferrocarril.

En este sitio también se colocaron letreros para invitar a los visitantes a no dejar basura en el lugar.

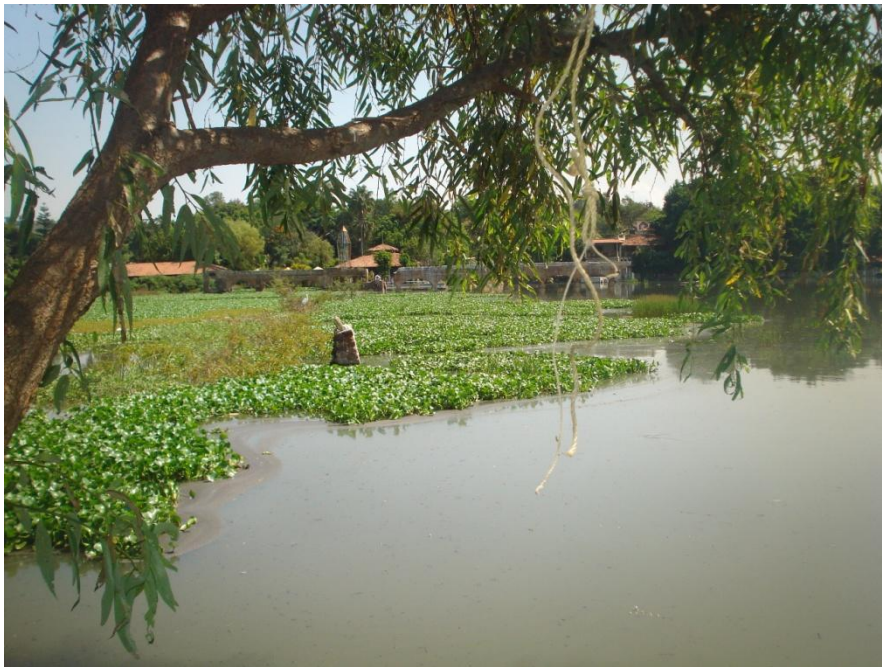
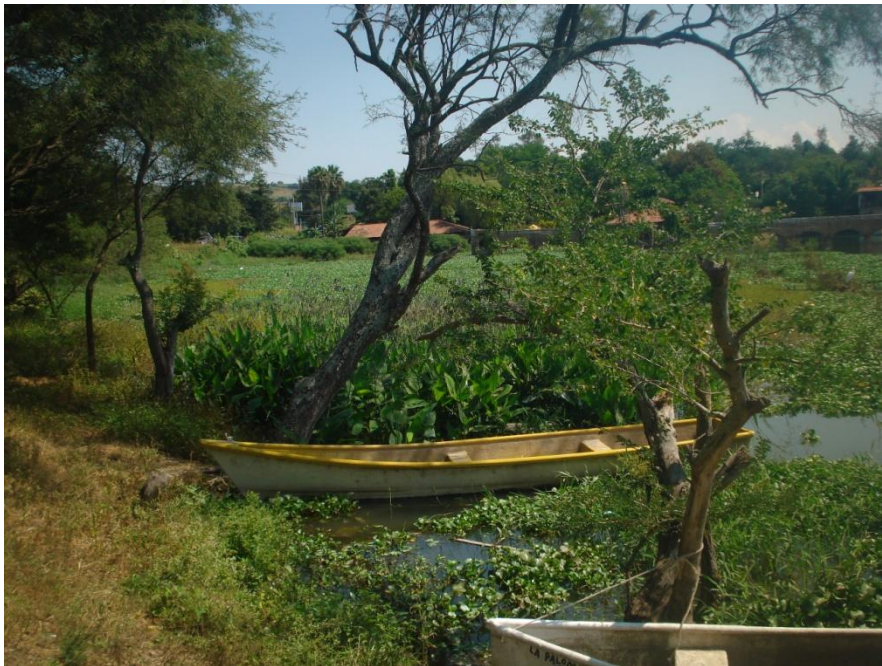
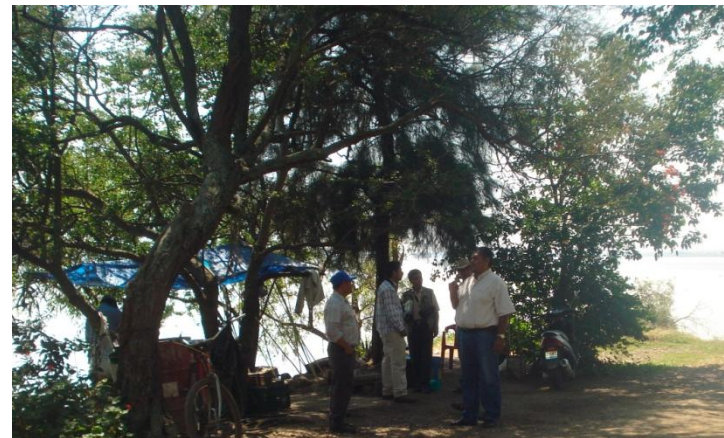
Zona de restaurantes

Esta zona es la parte crítica en el tema de cobertura de maleza acuática. Se documentó la alta densidad de lirio en el sitio. Son necesarias acciones inmediatas de control en el sitio para evitar que el problema se maximice posteriormente.

- Continuar acciones de control manual de lirio acuático en el Arroyo El Tajo, la zona restaurantera y la orilla este de la presa.
- De la misma manera continuar la promoción del control manual de lirio al interior de la presa con apoyo de los pescadores.

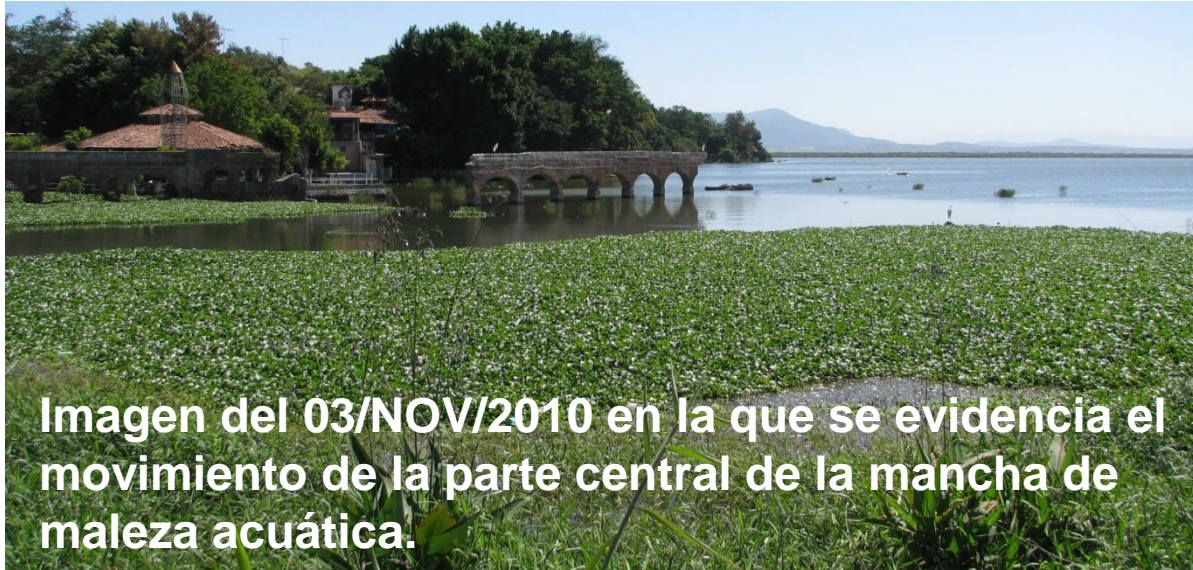
Imagen del 03/NOV/2010 en la que se evidencia el movimiento de la parte central de la mancha de maleza acuática.

Se dará seguimiento a la cobertura de maleza acuática en el sitio y a las alternativas de solución.

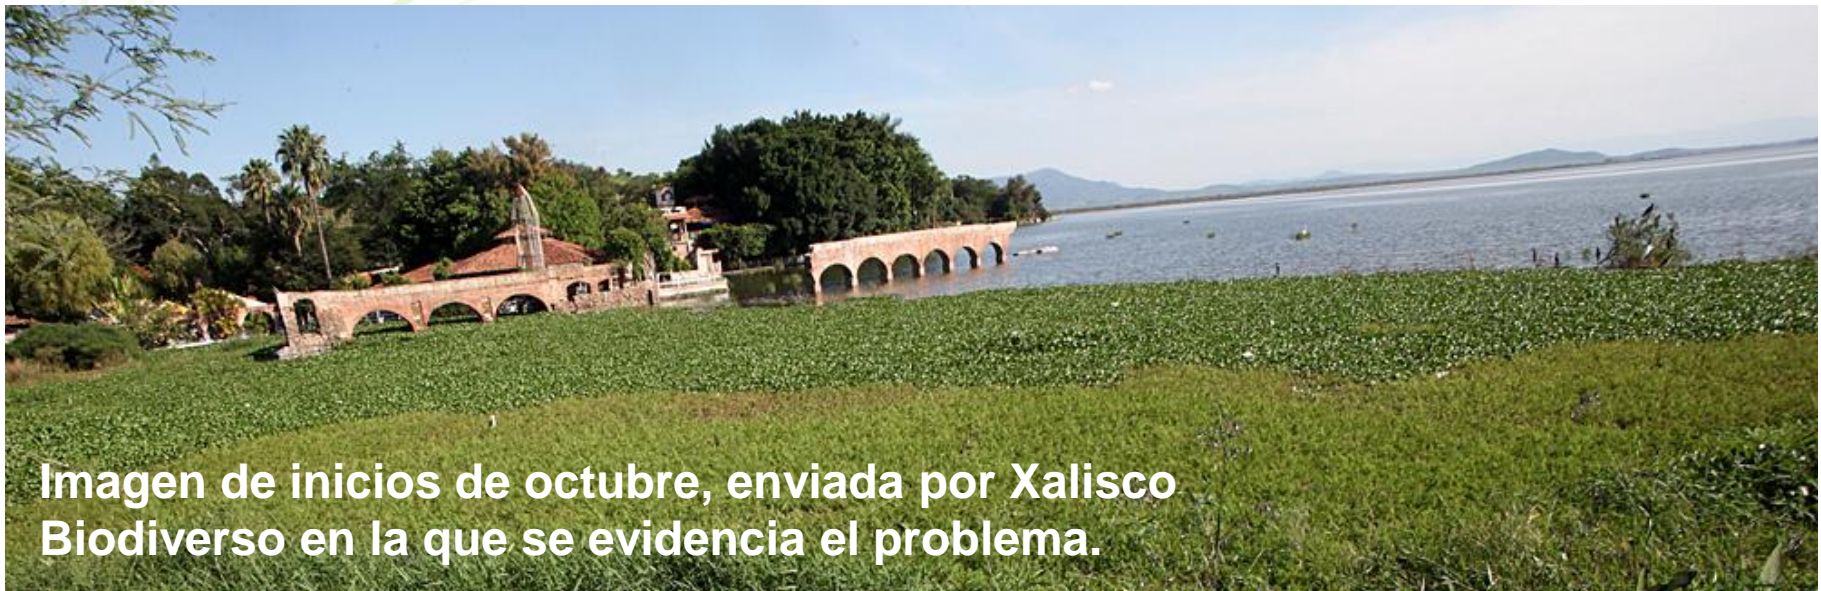
Imagen de inicios de octubre, enviada por Xalisco Biodiverso en la que se evidencia el problema.

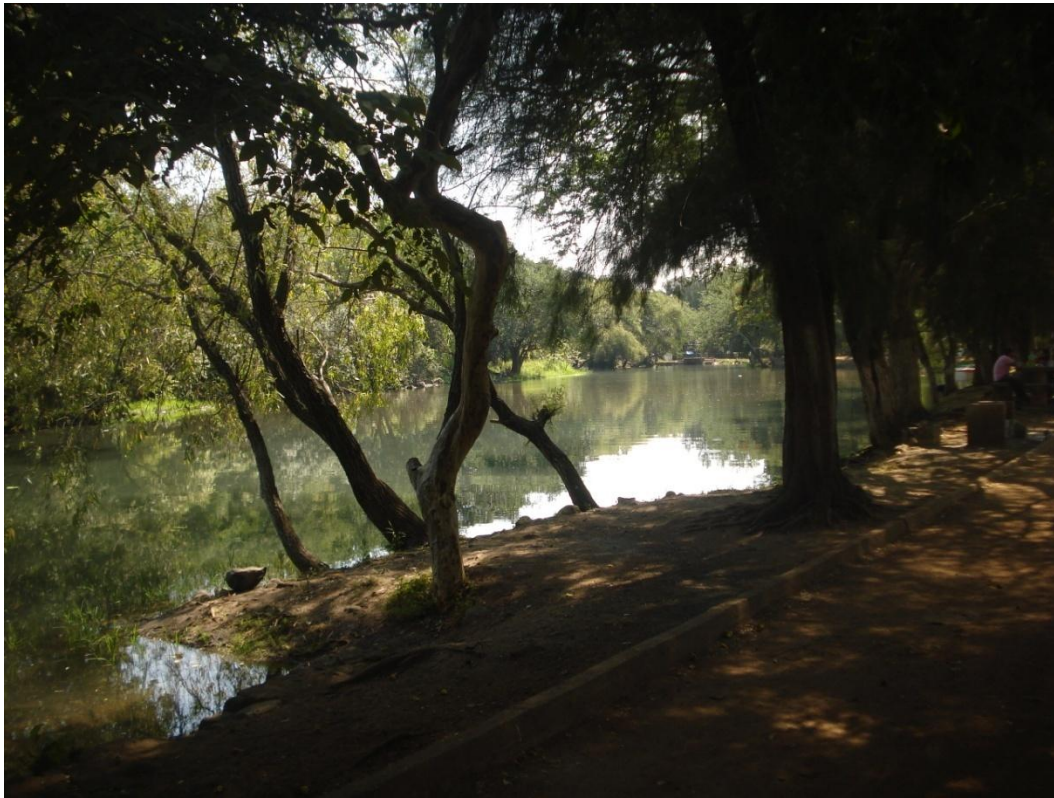
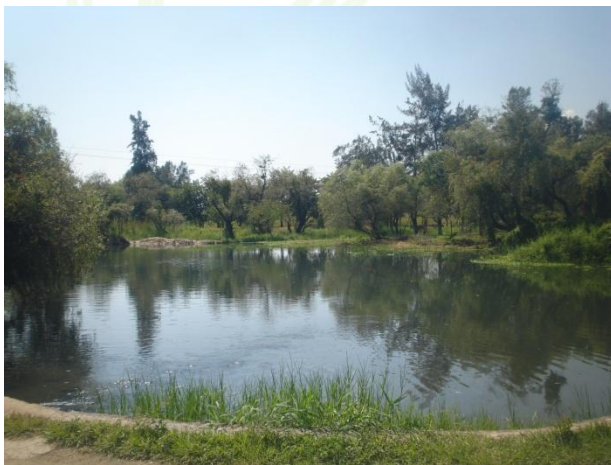
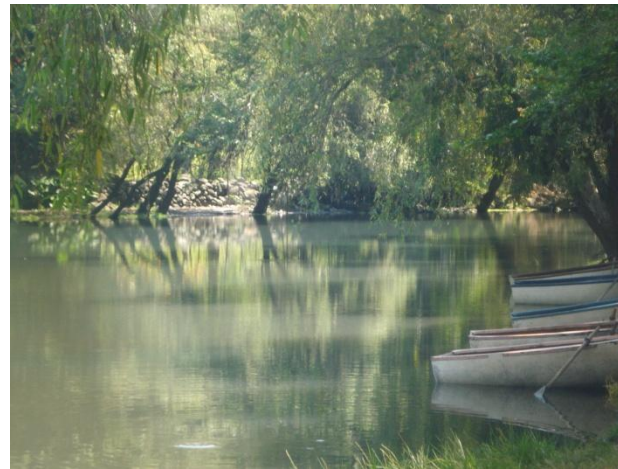
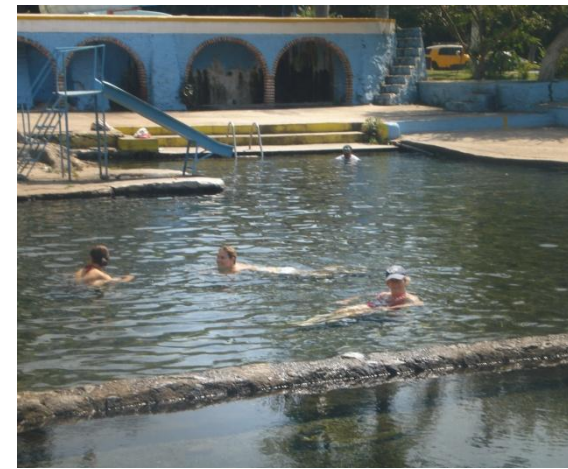
Río Teuchitlán

Esta zona se destaca por su atractivo visual, ahí se observan continuamente las nutrias, se tiene un andador, lanchas para paseo y balnearios.

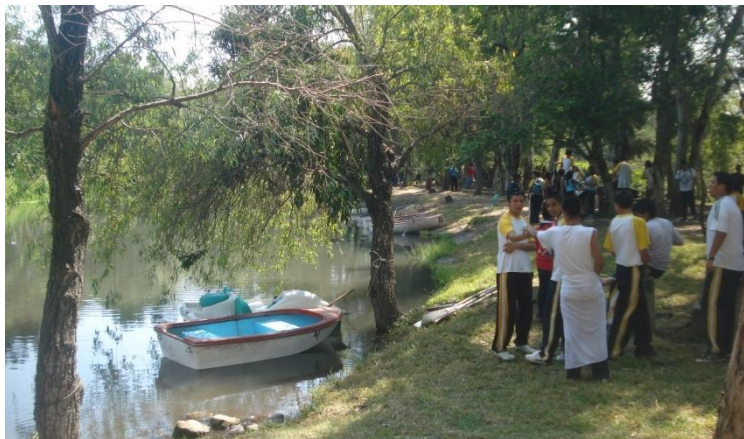
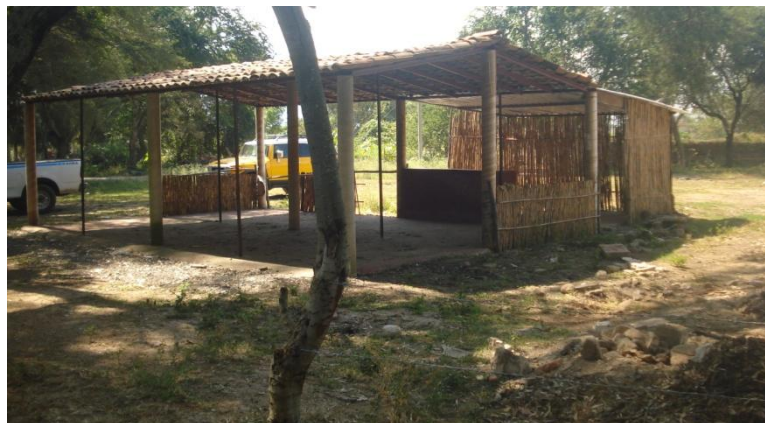
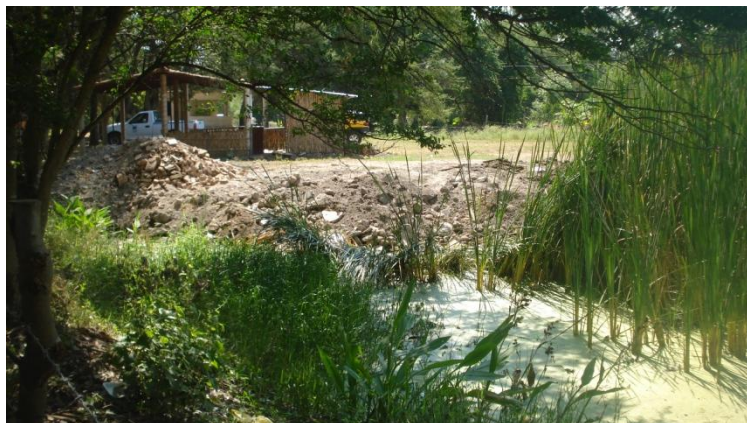
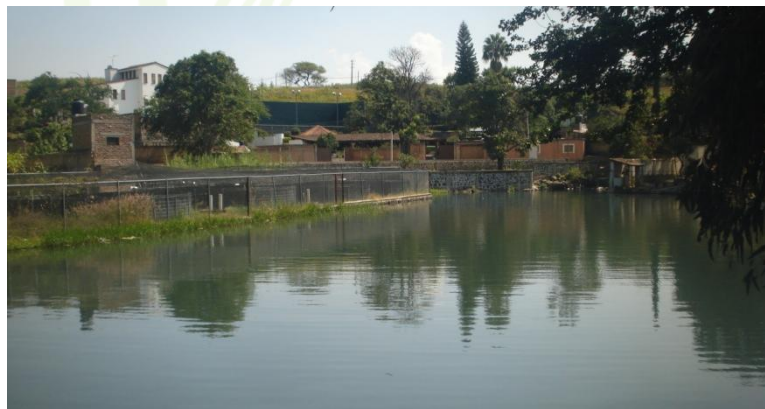
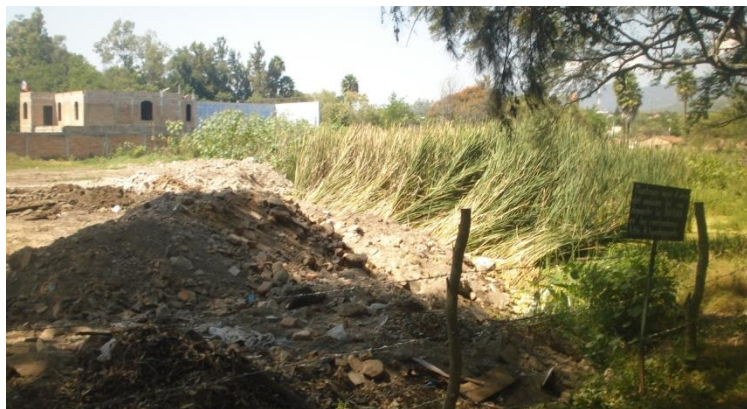
Río Teuchitlán 5

En el sitio se evidencian problemas de desorden, como lo es la presencia de construcciones y viviendas en la zona federal, el relleno de zonas de inundación y la basura que dejan los visitantes.

- Fomentar la continuidad en el estudio de la zona y su riqueza.
- Realizar análisis de calidad del agua de la Presa La Vega.
- Solicitar al ayuntamiento de Teuchitlán el seguimiento al orden y mejoras en el aprovechamiento y manejo en la zona federal del Río Teuchitlán y zonas aledañas de inundación.

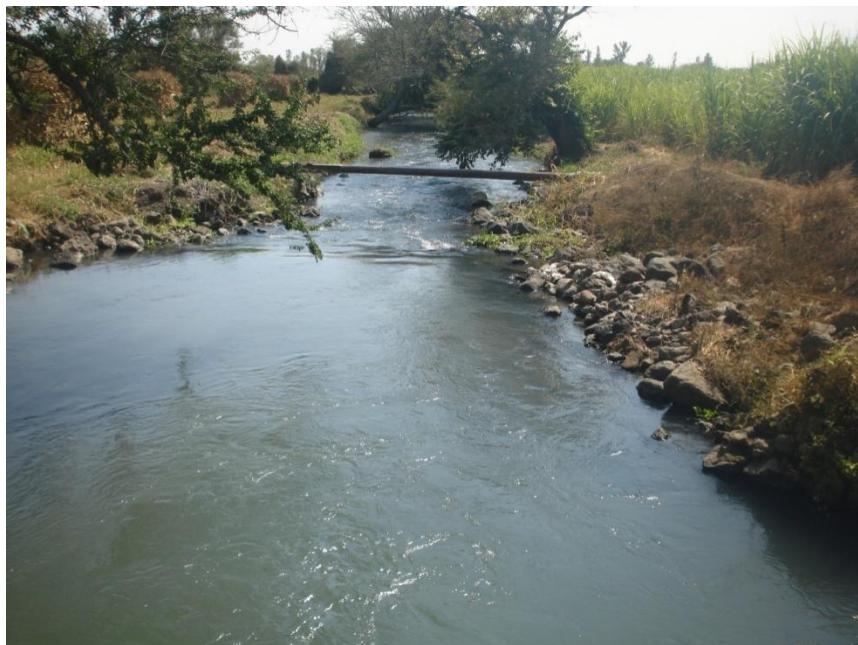
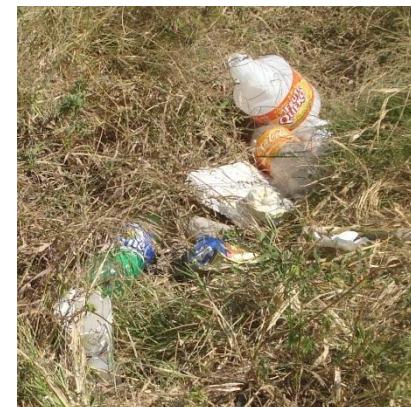
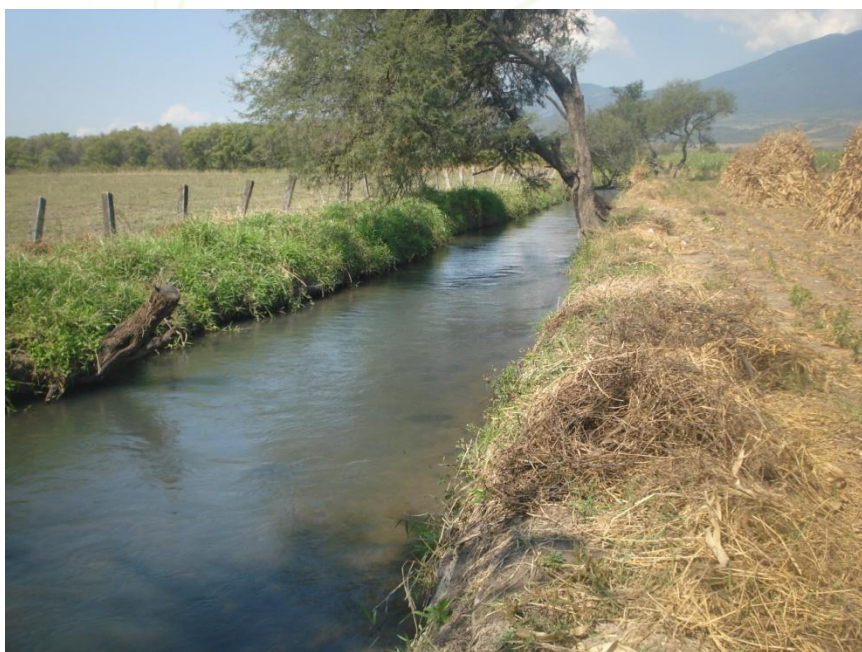
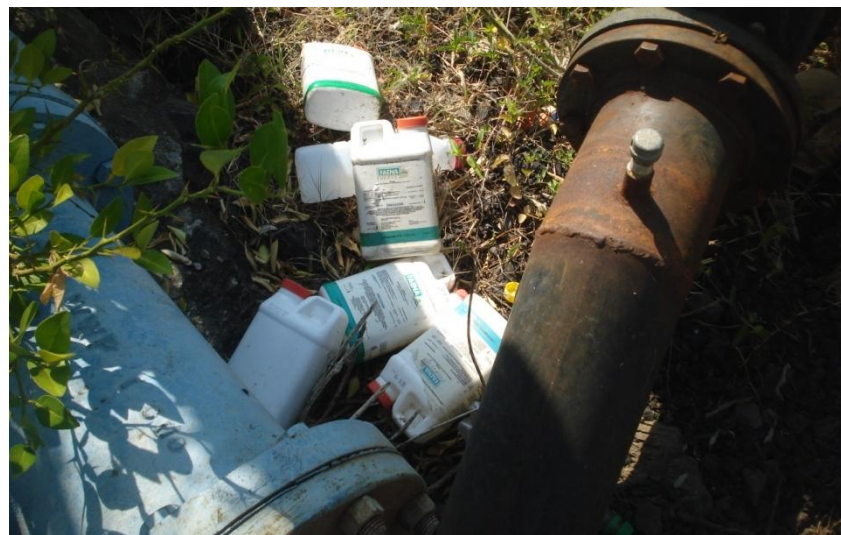
Arroyo El Tajo 5

Se recorrieron varios tramos del arroyo con fácil acceso, se encontró el agua cristalina y el arroyo libre de paso, sin embargo se encontró la presencia de residuos de envases de refrescos y agroquímicos.

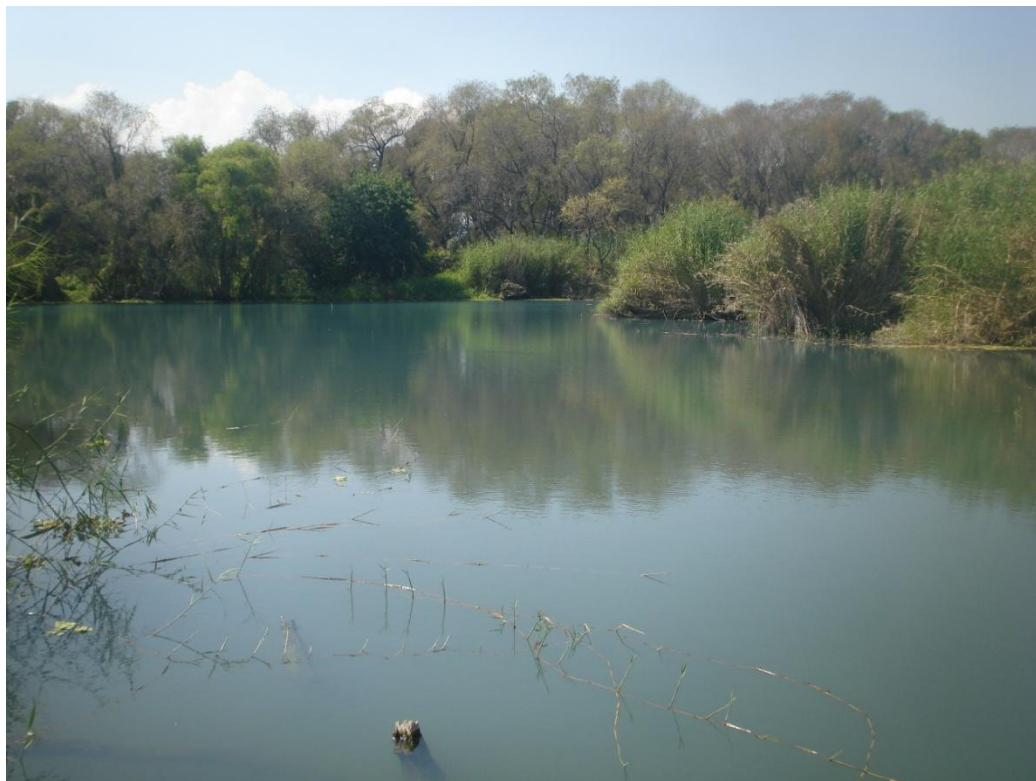
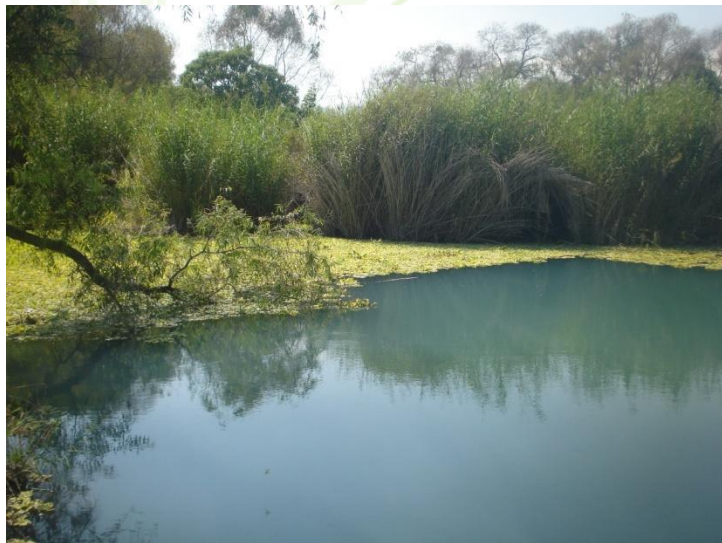
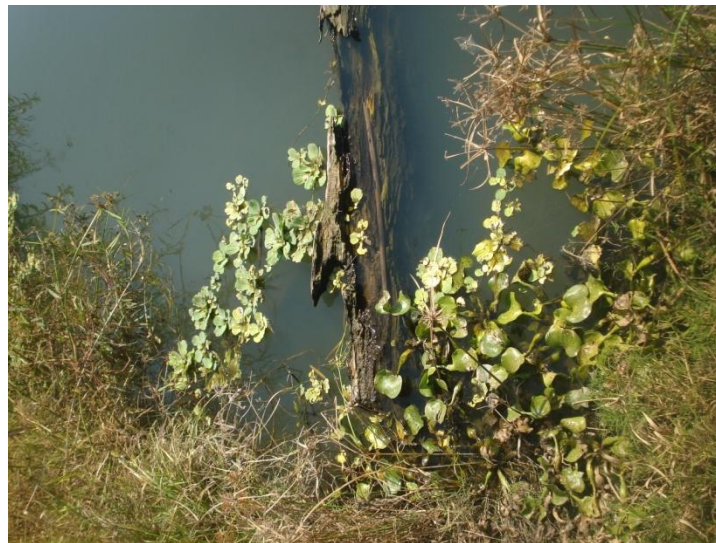
La Morita

Este sitio se encontró muy limpio en cuanto a basura y contaminación del agua se refiere. Sin embargo se observó presencia de maleza acuática, en particular de carrizo gigante en las riberas y de lirio acuático y lechuga de agua dentro del cuerpo de agua.

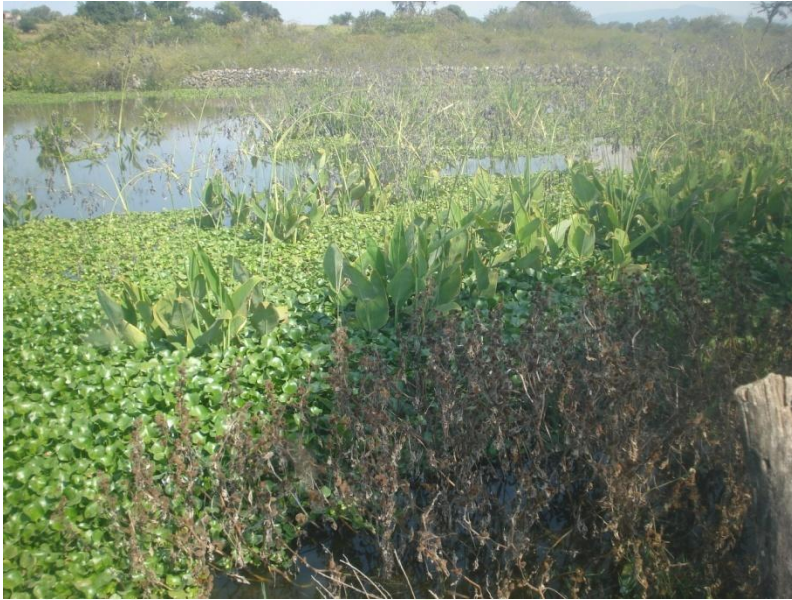
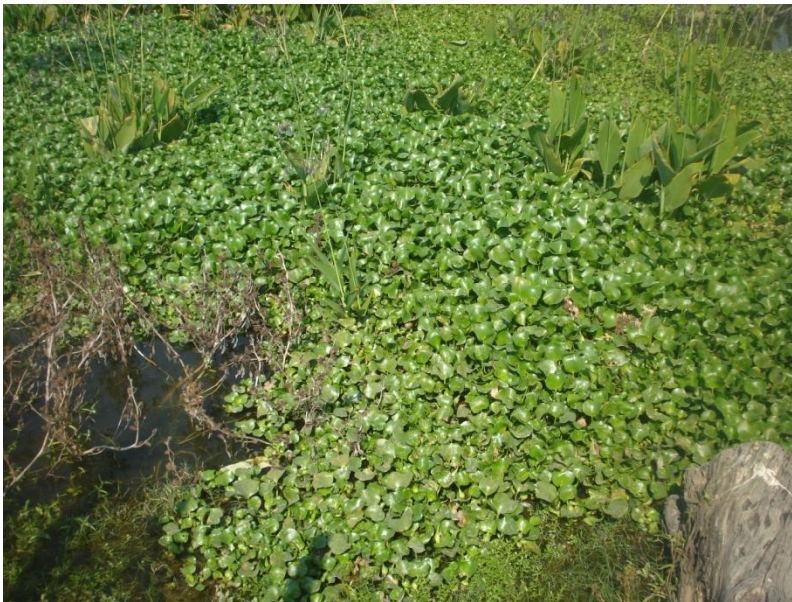
Confluencia del canal de la Estanzuela

En este sitio se encontró maleza acuática mixta, confinada en la parte exterior de la presa.

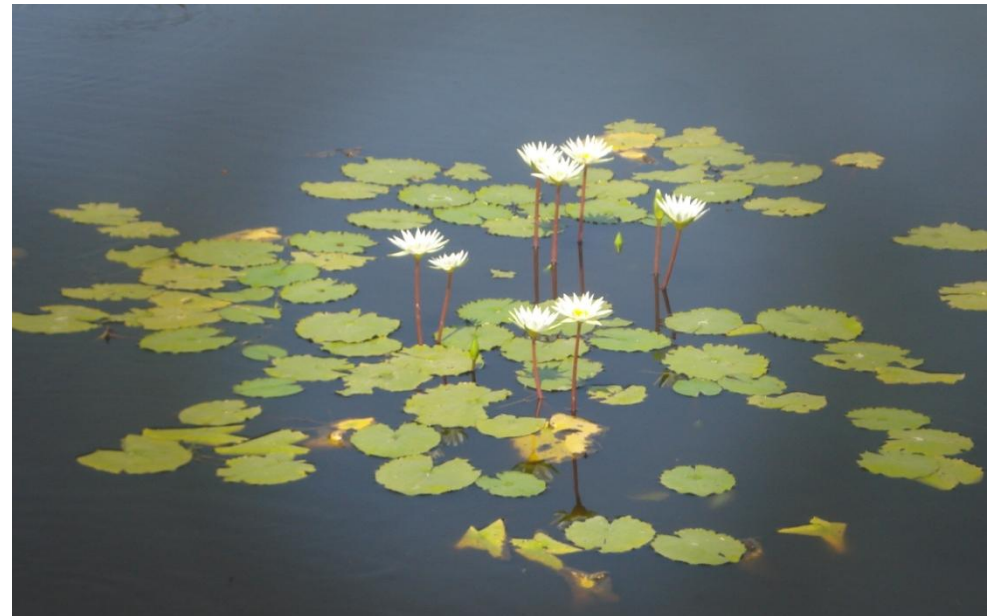
Andador a la Estanzuela 7

La presencia de maleza acuática marginal en este sitio es recurrente, se requiere reforzar las tareas de remoción manual.
