Comité Técnico para el Manejo Integral de la Presa la Vega

Recorrido de supervisión
22 de junio de 2009

Informe del segundo recorrido de supervisión en la Presa La Vega, junio 2009

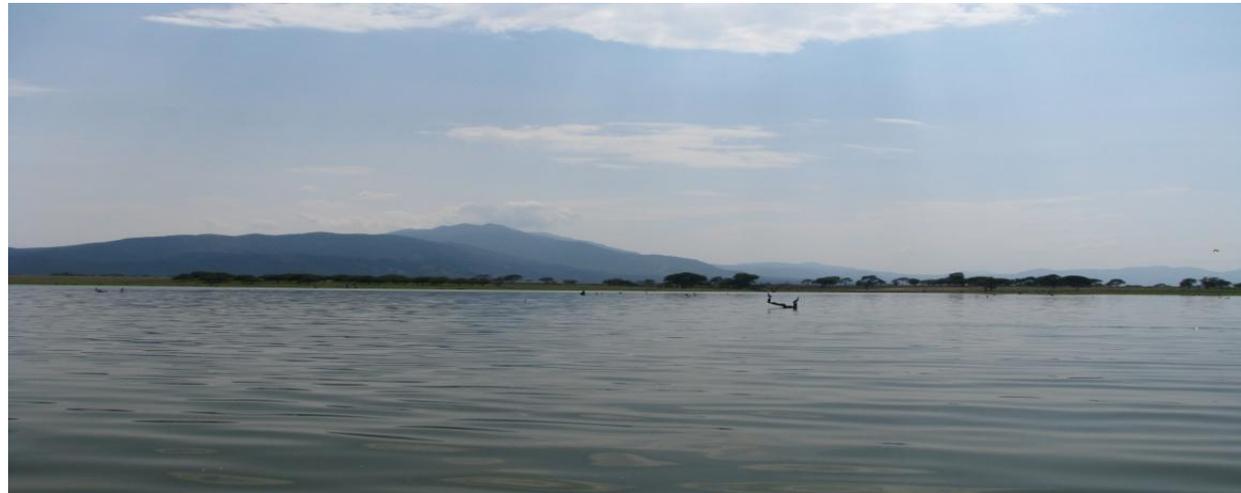
- La Presa La Vega se encuentra prácticamente libre de maleza acuática.
- El Arroyo El Tajo y el canal de descarga de la Estanzuela tienen niveles altos de lirio acuático.
- Una parte de la maleza acuática de El Tajo ha sido asperjada con algún tipo de herbicida no acuático por parte de los usuarios del ejido de El Tajo; presumiblemente utilizaron el tipo glifosato faena.

- Realizar acciones de limpieza y control de lirio acuático en el Arroyo El Tajo.
- Dar seguimiento al uso de químicos y herbicidas en la cuenca propia de La Presa, recomendando a los agricultores utilizar productos de menor toxicidad.
- Realizar recorridos de supervisión periódica (bimestrales).
- Promover la realización de estudios de aves acuáticas en el sitio por la riqueza en la biodiversidad regional que representan y para lograr su promoción como sitio Ramsar.
- Realizar análisis de calidad del agua de la Presa La Vega y sus afluentes principales.
