21 / OCTUBRE / 2010

PRESA LA VEGA

Cómite técnico para el manejo integral

III Recorrido de supervisión 2010

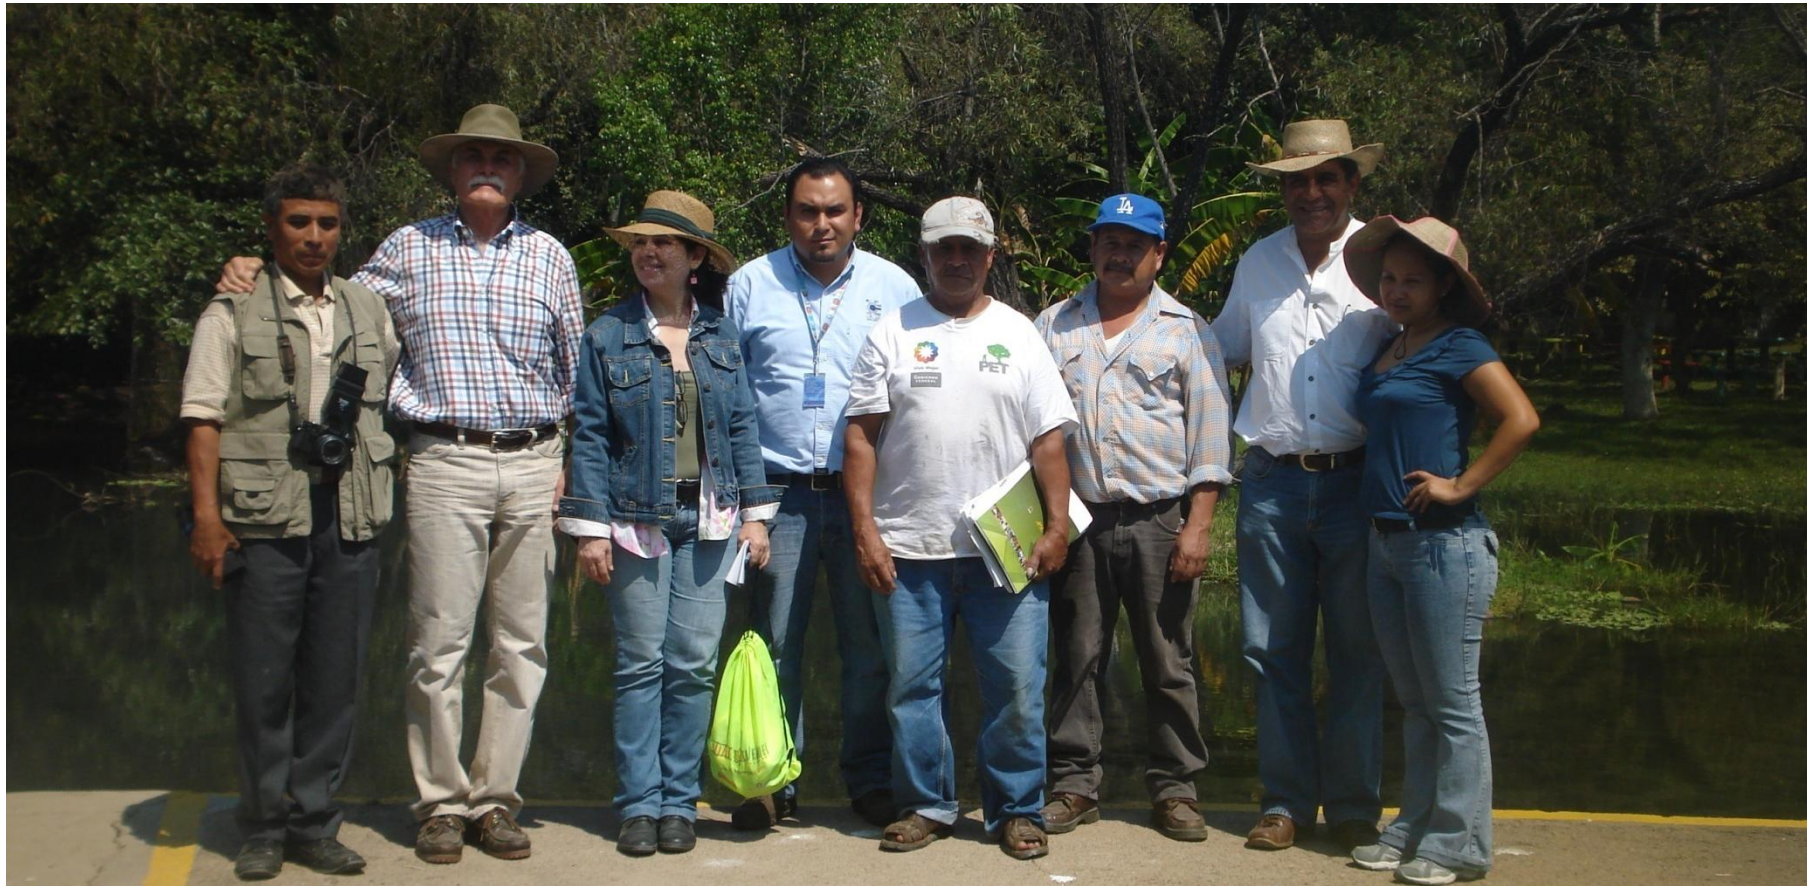
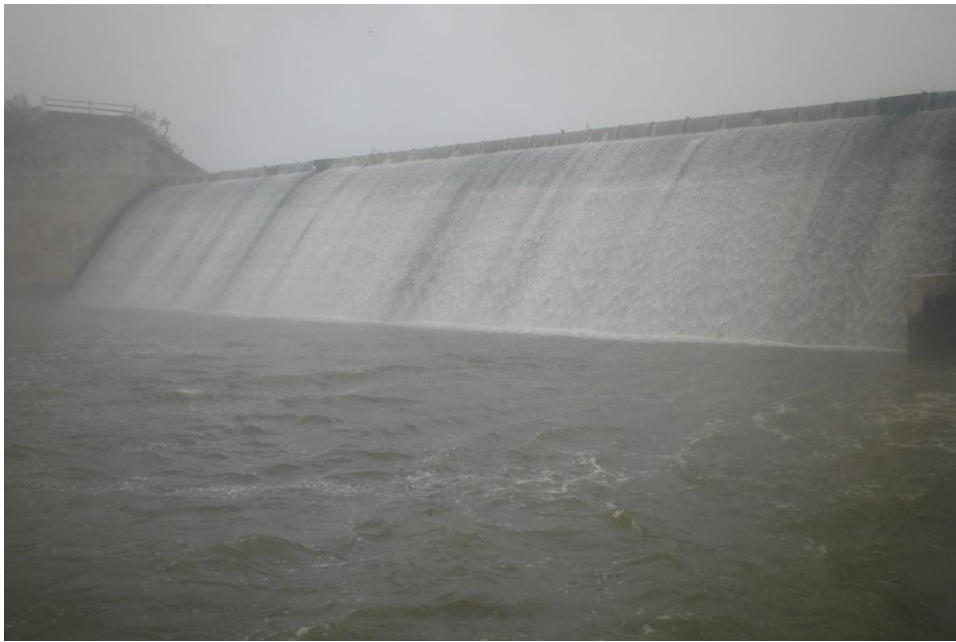
1

Zona de la cortina

Se inició con un breve recorrido en la zona de la cortina.

Se documentó fotográficamente el estado de limpieza de la zona y la presencia de neblina.

Se observó el nivel del agua con la presa al 100% de su capacidad.

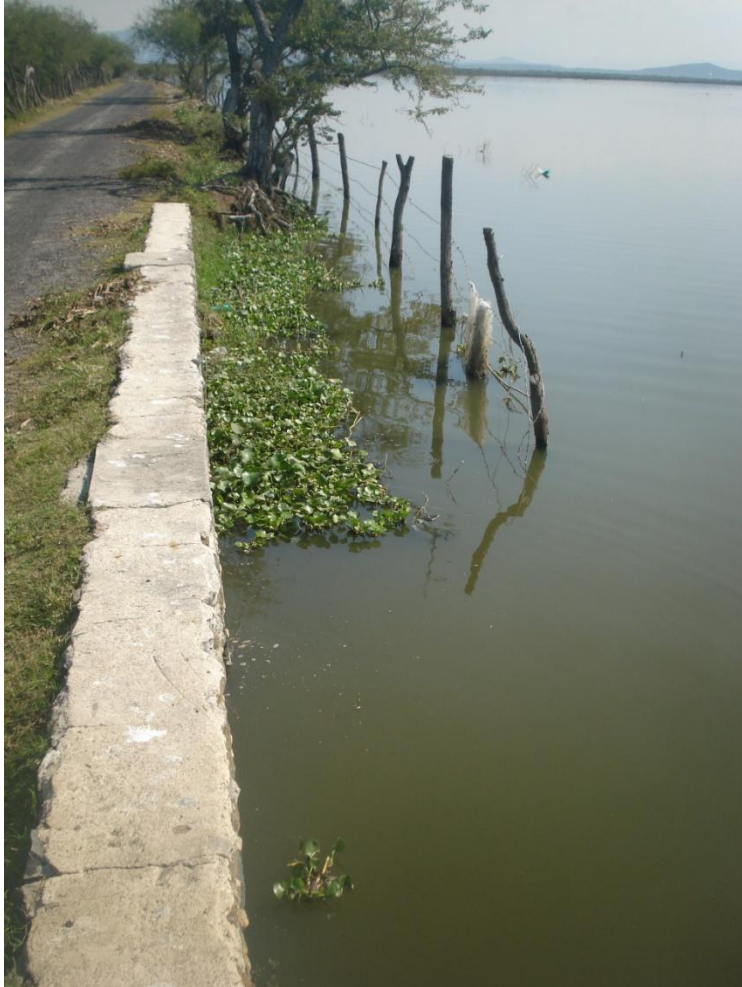
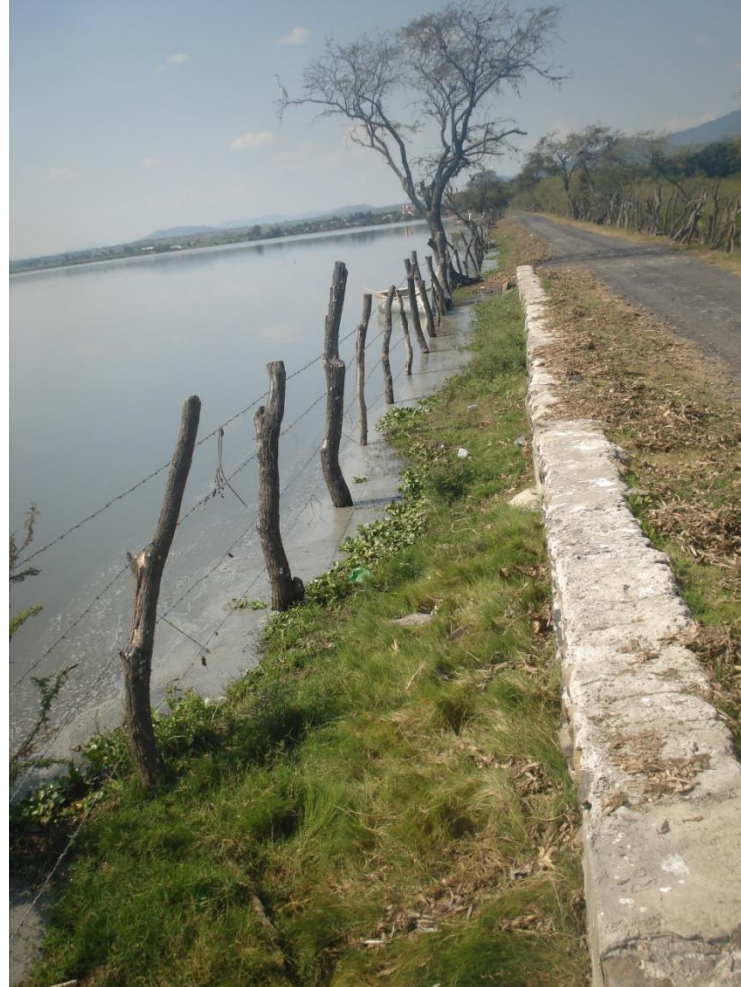
Andador a la Estanzuela 7

La presencia de maleza acuática marginal en este sitio es recurrente, se requiere reforzar las tareas de remoción manual.
